**FORT DE VAUJOURS**

**Canalisation zone A2 – A3**

**Diagnostic de contamination pyrotechnique**

**R N°242-01-FH/17/EOD-EX du 30/08/2017**

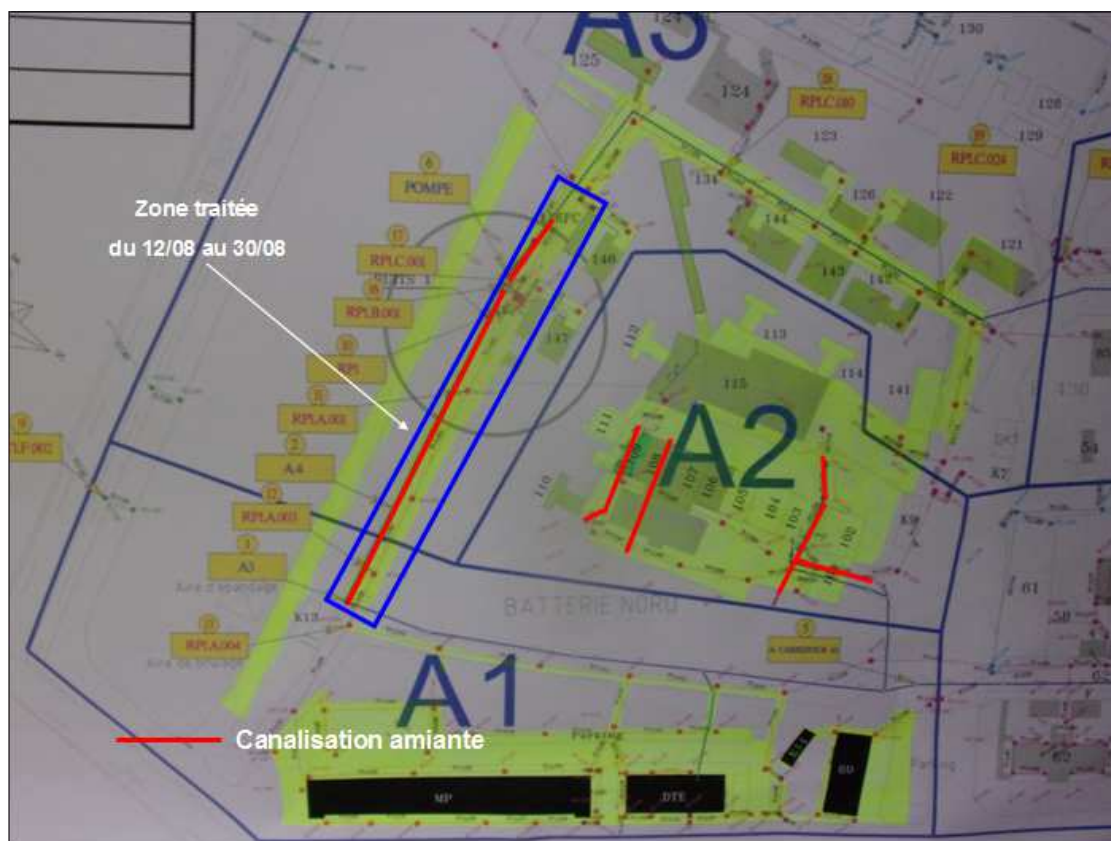
Toutes les canalisations situées dans la zone matérialisée en bleu ont été diagnostiquées avant leur retrait.

Les canalisations matérialisées en couleur rouge sont les conduits amiantés.

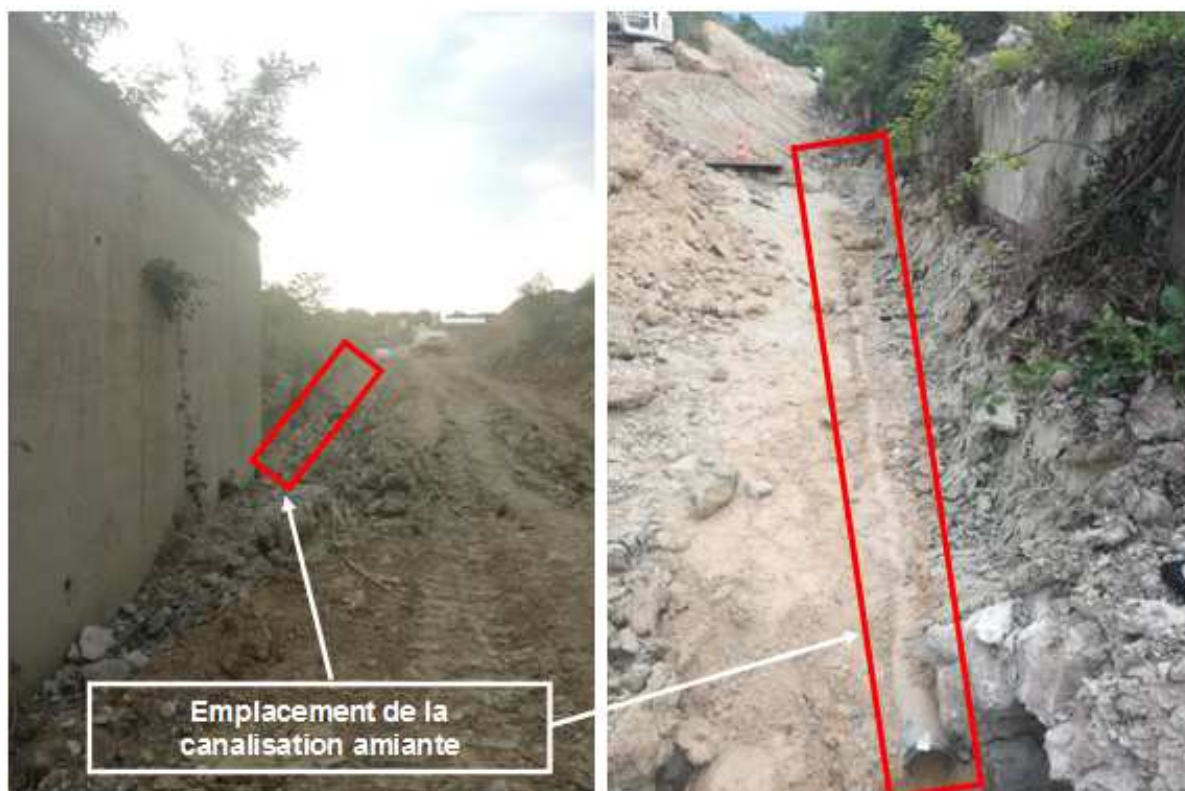
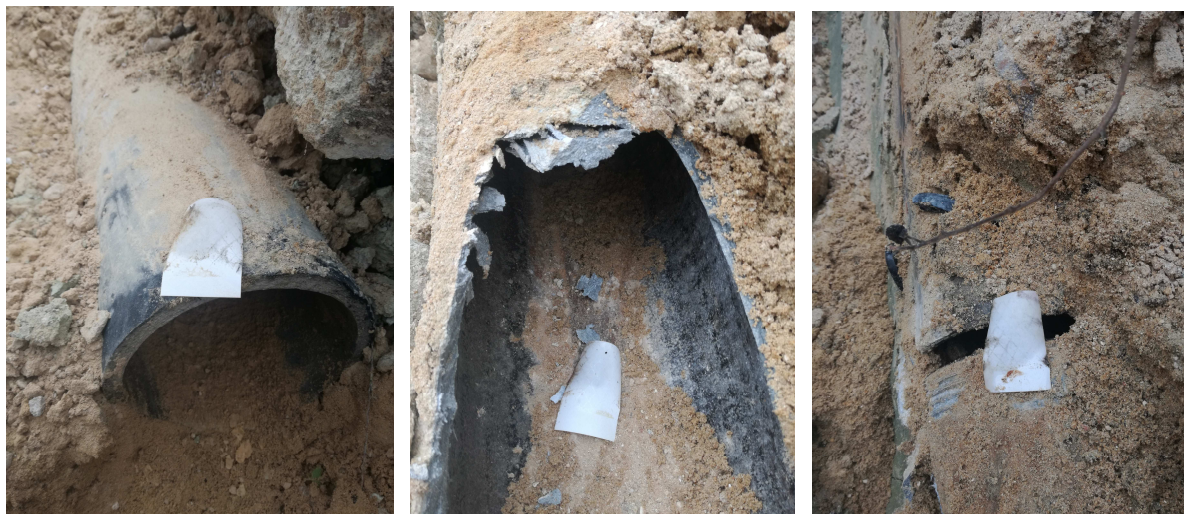
Test EXPRAY en condition amiante

A ce jour sur les 201 tests EXPRAY réalisés, aucunes traces de contamination par la présence de produits explosifs n'ont été mises en évidence à l'intérieur des canalisations.
