## **VAUJOURS (93)**

# **Investigations radiologiques sur les murs périphériques au poste de tir PH-Gauche**

## **Cartographie des murs périphériques au poste PH-Gauche (Rapport préliminaire)**

**Rapport n°RNGSIF00978-I**

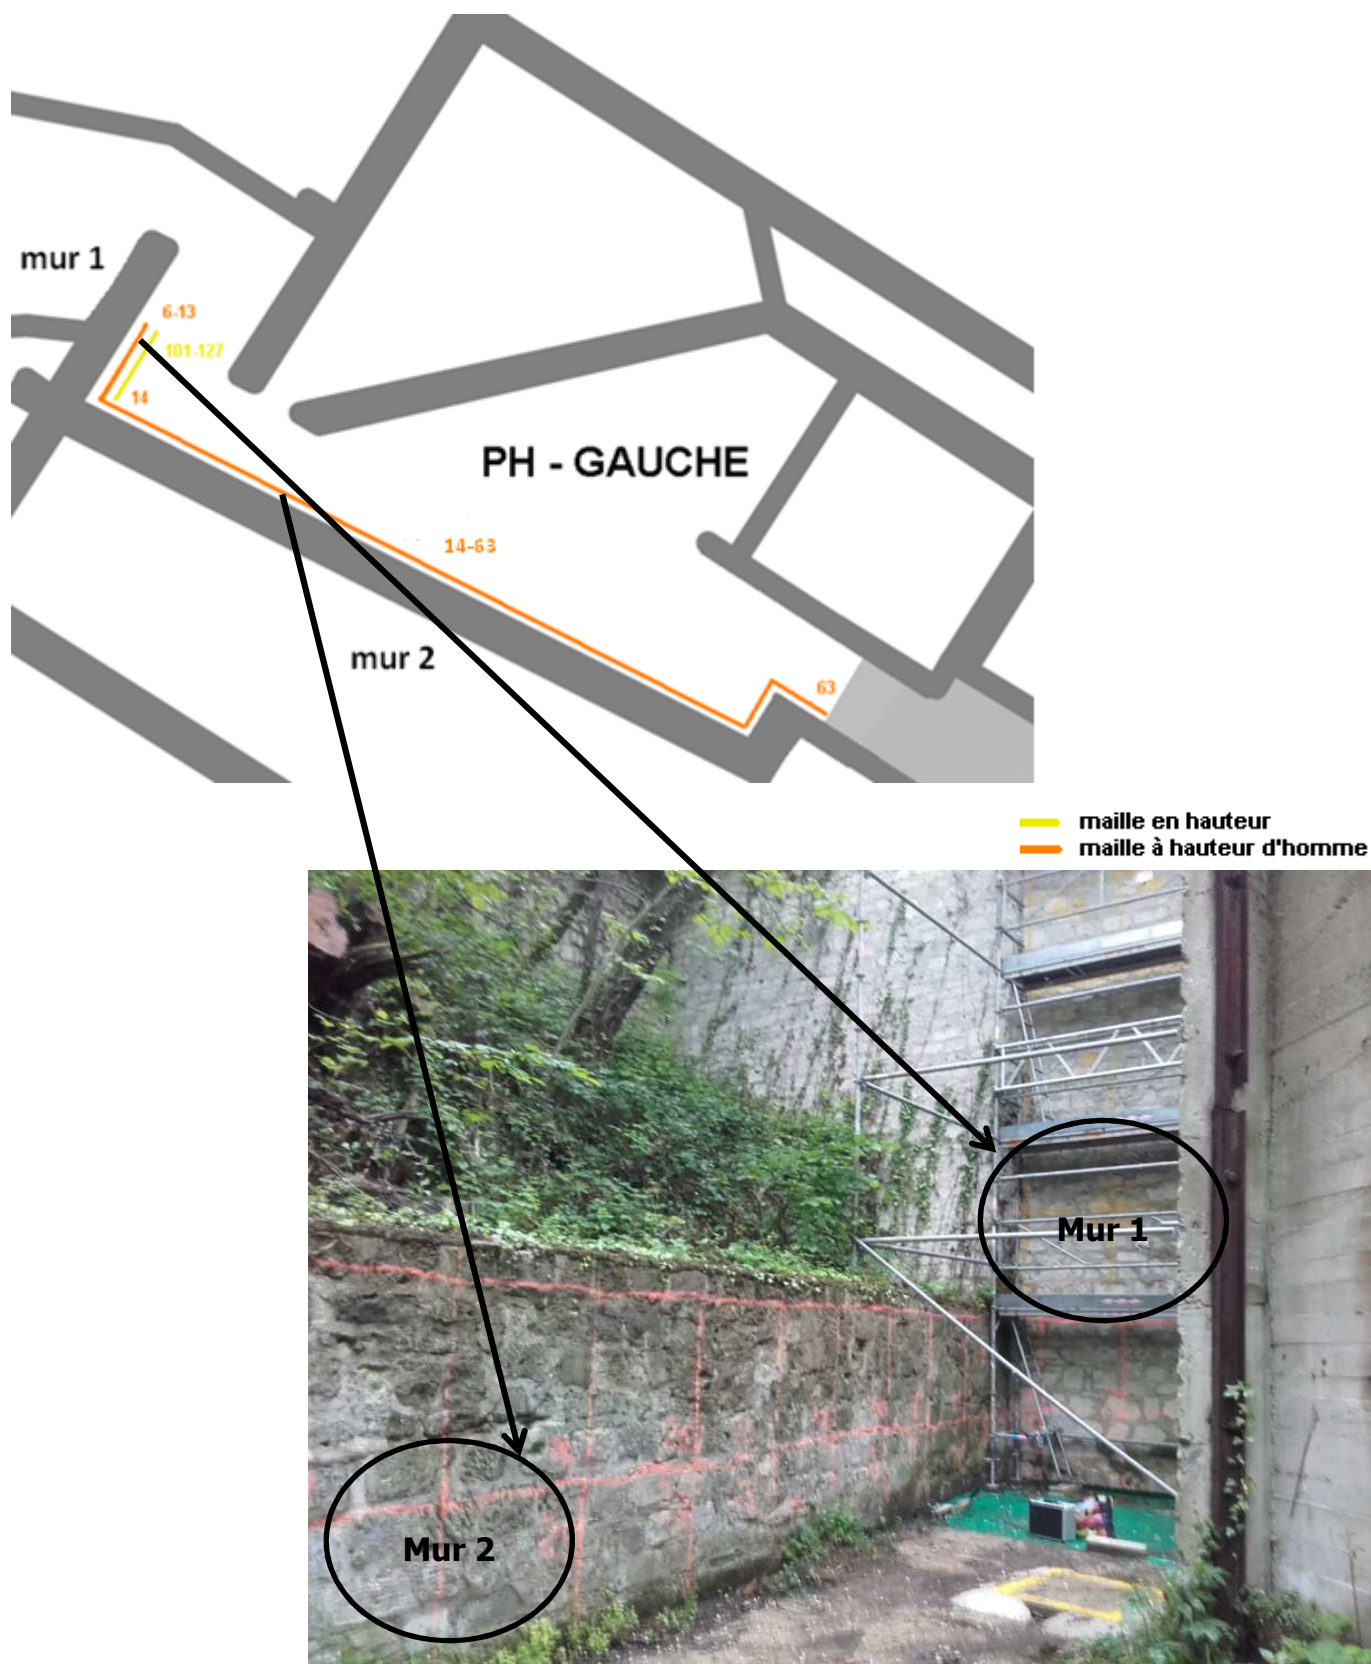
Figure 3: Plan et photographies des deux murs investigués

Les surfaces des murs ont été contrôlées à partir d'un maillage de 1m<sup>2</sup>.

La surface contrôlée de chaque maille était de **80%** par des mesures directes. NUDEC a visé l'exhaustivité mais des contraintes d'accessibilité ont empêché les contrôles radiologique dans certaines zones des murs (aspects sécurité (entre deux niveaux), surfaces chaotiques des murs, etc.).

Les mailles numérotées de 1 à 5 ne font pas partie du périmètre d'investigation. Les mailles 12 et 13 comprennent des parties non accessibles du fait de la position de certains éléments de l'échafaudage.

Le nombre total de mailles investiguées est de **85 mailles** réparties entre 2 murs comme indiqué dans le **Tableau 2** et la **Figure 2**.

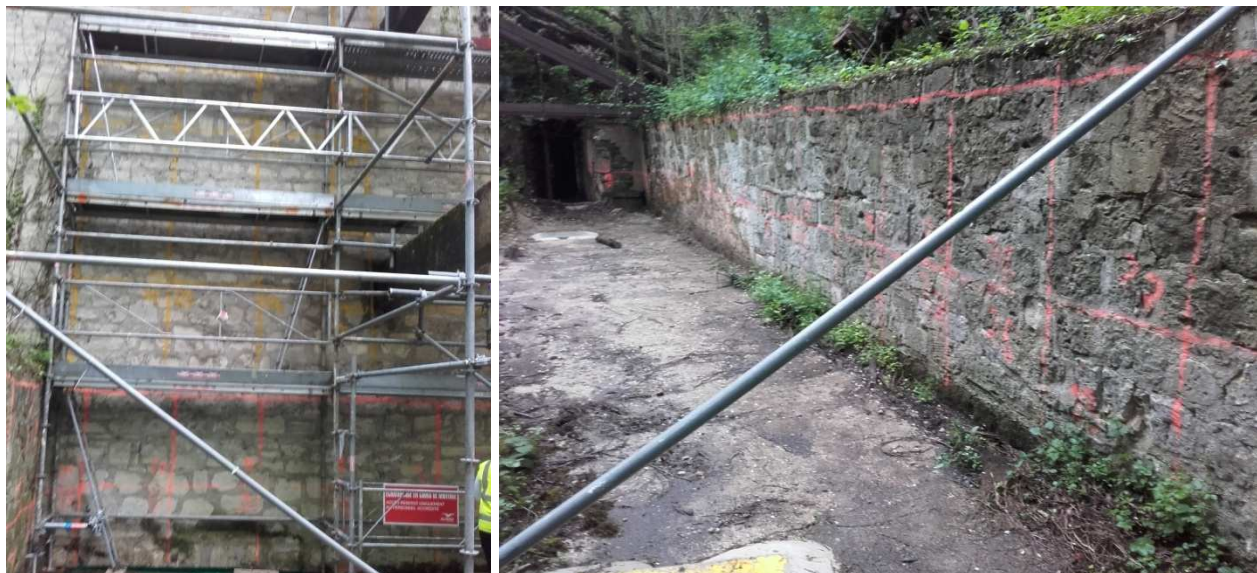
**Figure 4: murs PH gauche (mur 1 à gauche et mur 2 à droite)**

Les investigations n'ont pas mis en évidence la présence de matières radioactives dans les mailles investiguées au-dessus des limites de détection des appareils utilisés.
