## **VAUJOURS (93)**

# **Investigations radiologiques sur les murs périphériques au poste de tir RX3**

## **Cartographie des murs périphériques au poste RX3 (Rapport préliminaire)**

**Rapport n°RNGSIF00971-I**

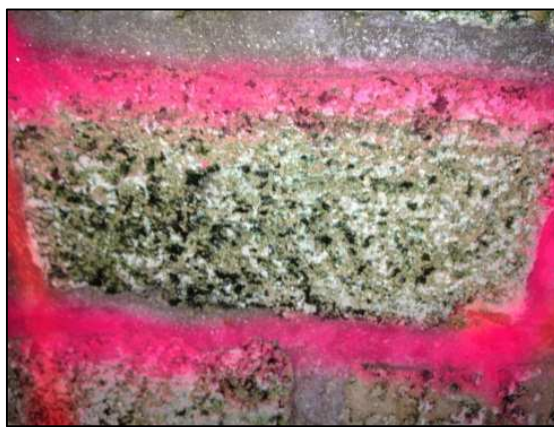
**Figure 4: point d'intérêt (zone diffuse – maille 36)**

| N° maille | Débit de dose (irradiation au quasi contact) | Contamination nette surfacique en émetteurs alpha (c.s <sup>-1</sup> ) | Contamination nette surfacique en émetteurs bêta (c.s <sup>-1</sup> )* | Contamination nette surfacique en alpha/bêta/gamma (c.s <sup>-1</sup> )** | SITUATION |
|---|---|---|---|---|---|
| 36-38 | 40-60 | <LD | 53 | 4,5 | RX3-1 |

- 3 zones singulières présentent un caractère ponctuel : mailles 44, 63, 125.
- 3 zones singulières présentent un caractère diffus : mailles 36-38, 60, 69.

Les zones singulières à caractère diffus (plusieurs dizaines de cm<sup>2</sup>) ont fait l'objet de frottis car le caractère diffus de la contamination oriente plutôt vers la présence de matières radioactives de type poussières.

Les frottis réalisés sur les mailles 36 ,60 ,69 n'ont pas mis en évidence de caractère labile de la contamination radioactive.

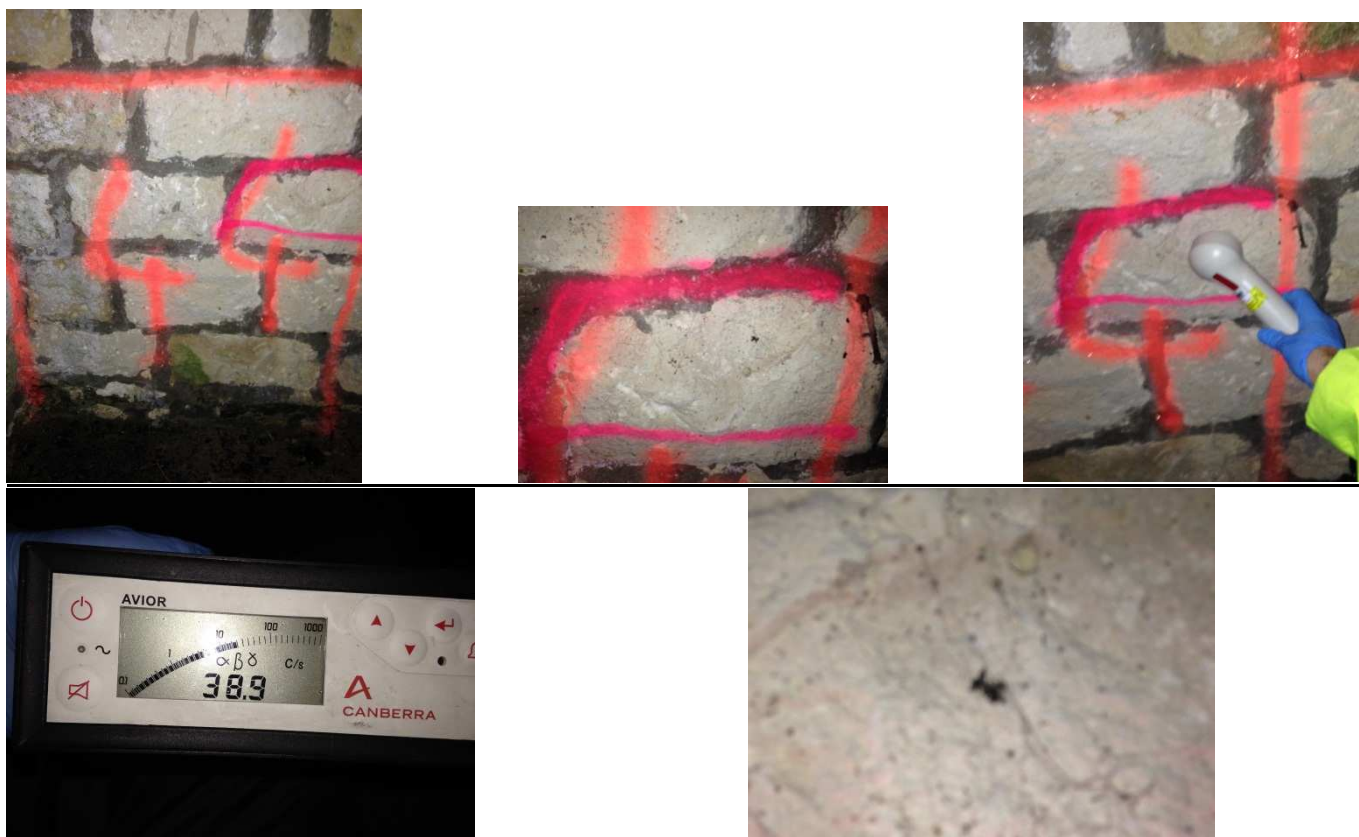
## Maille 44 :

| N° maille | Débit de dose (irradiation au quasi contact) | Contamination nette surfacique en émetteurs alpha (c.s <sup>-1</sup> ) | Contamination nette surfacique en émetteurs bêta (c.s <sup>-1</sup> )* | Contamination nette surfacique en alpha/bêta/gamma (c.s <sup>-1</sup> )** | SITUATION |
|---|---|---|---|---|---|
| 44 | 40-60 | 0,8*** | 32 | 81 | RX3-1 |

Dans l'objectif **d'éviter toute dissémination de matière radioactive** (principe de la radioprotection), aucun frottis n'a été réalisé sur les zones singulières ponctuelles. En effet, le caractère ponctuel de la contamination radioactive, traduit probablement, au regard de l'historique du site et des découvertes dans RX1, la présence d'un ou de plusieurs fragments d'uranium. De telles pépites/paillettes d'uranium, de très petites tailles (éventuellement infra millimétriques) sont non visibles du fait de la structure hétérogène de la roche. Dans le cas de réalisation de frottis sur ces surfaces, les fragments risquaient d'être arrachés de la matrice rocheuse avec possibilité de dissémination de matières radioactives.

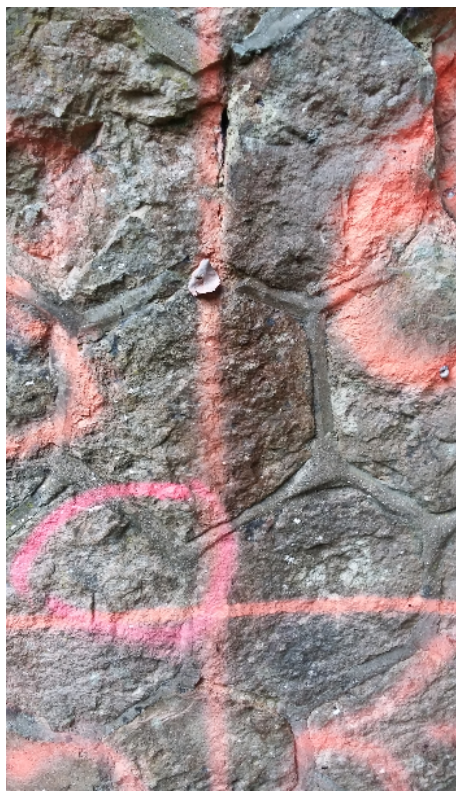
## **Maille 60 :**

| N° maille | Débit de dose (irradiation au quasi contact) | Contamination nette surfacique en émetteurs alpha (c.s <sup>-1</sup> ) | Contamination nette surfacique en émetteurs bêta (c.s <sup>-1</sup> )* | Contamination nette surfacique en alpha/bêta/gamma (c.s <sup>-1</sup> )** | SITUATION |
|---|---|---|---|---|---|
| 60 | 40-60 | <LD | 48 | 3,5 | RX3-1 |

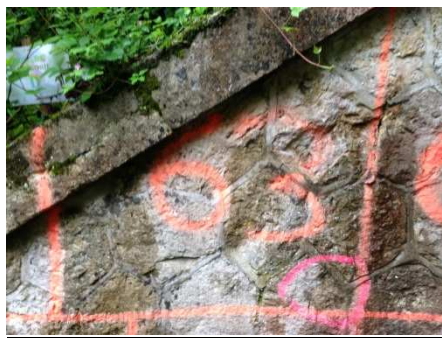
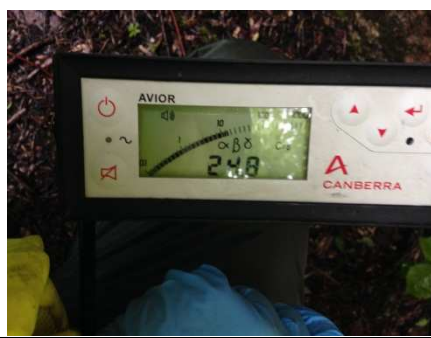
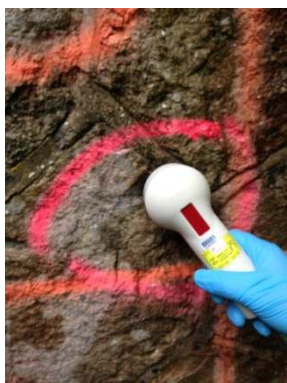
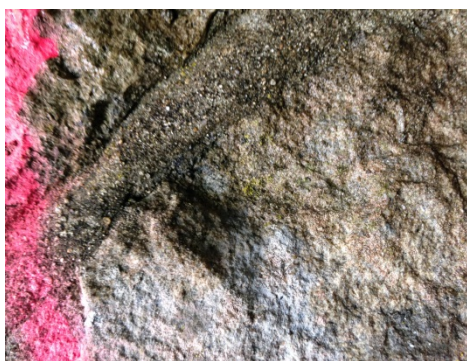
## **Maille 63 :**

| N° maille | Débit de dose (irradiation au quasi contact) | Contamination nette surfacique en émetteurs alpha (c.s <sup>-1</sup> ) | Contamination nette surfacique en émetteurs bêta (c.s <sup>-1</sup> )* | Contamination nette surfacique en alpha/bêta/gamma (c.s <sup>-1</sup> )** | SITUATION |
|---|---|---|---|---|---|
| 63 | 40-60 | <LD | 31 | 30 | RX3-1 |

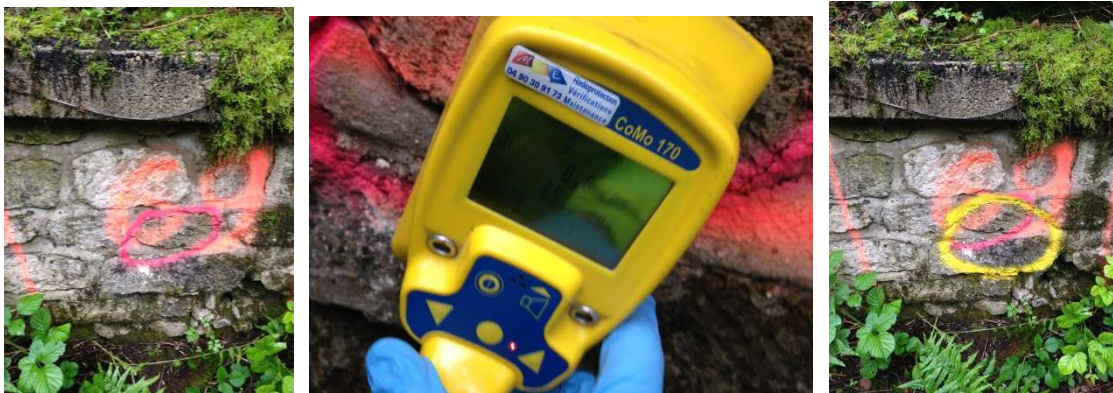
## Maille 69 :

| N° maille | Débit de dose (irradiation au quasi contact) | Contamination nette surfacique en émetteurs alpha (c.s <sup>-1</sup> ) | Contamination nette surfacique en émetteurs bêta (c.s <sup>-1</sup> )* | Contamination nette surfacique en alpha/bêta/gamma (c.s <sup>-1</sup> )** | SITUATION |
|---|---|---|---|---|---|
| 69 | 40-60 | <LD | 32 | 13 | RX3-1 |

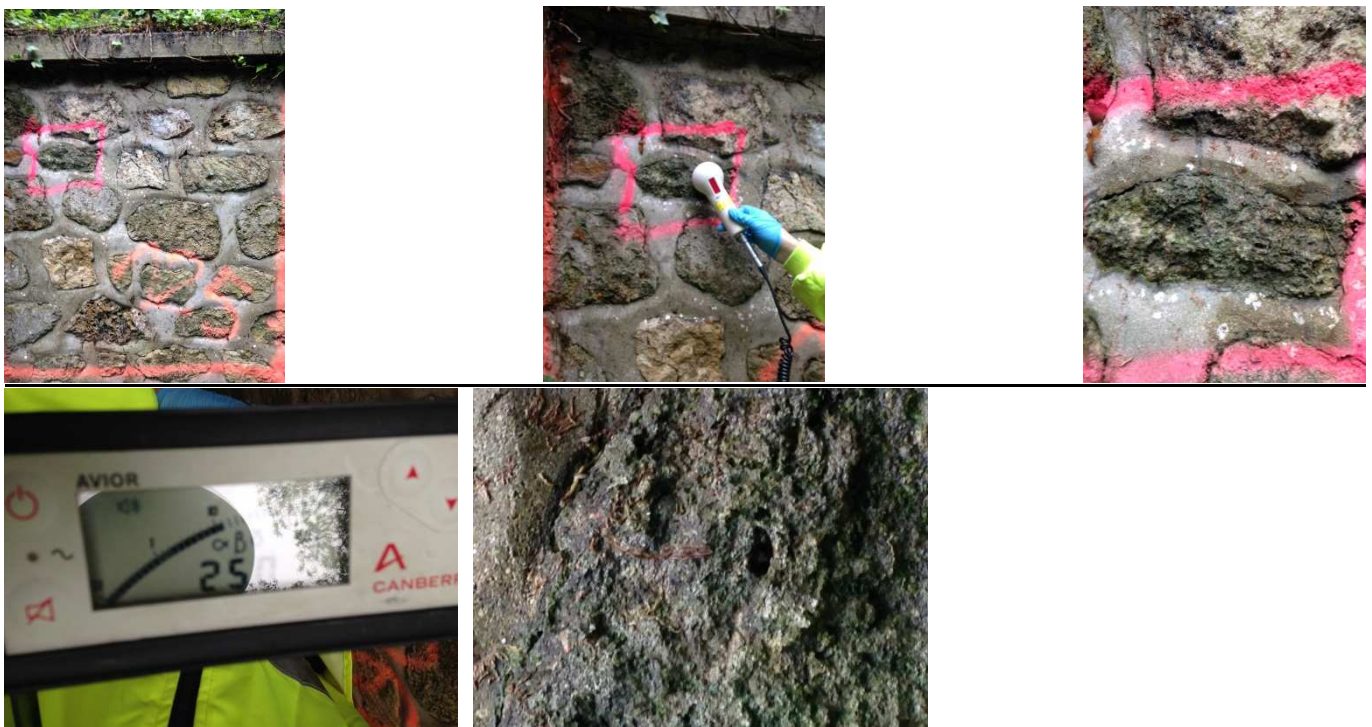
## Maille 125 :

| N° maille | Débit de dose (irradiation au quasi contact) | Contamination nette surfacique en émetteurs alpha (c.s <sup>-1</sup> ) | Contamination nette surfacique en émetteurs bêta (c.s <sup>-1</sup> )* | Contamination nette surfacique en alpha/bêta/gamma (c.s <sup>-1</sup> )** | SITUATION |
|---|---|---|---|---|---|
| 125 | 40-60 | <LD | 53 | 17 | RX3-1 |
