# Prestation « Investigations radiologiques des murs des bâtiments 40 40E et 34 » pour le compte de PLACO

# **Investigations radiologiques des murs des bâtiments 40 40E et 34**

## **Cartographie des bâtiments 40 40E et 34 (rapport préliminaire)**

**Rapport n°RNGSIF00982-I**

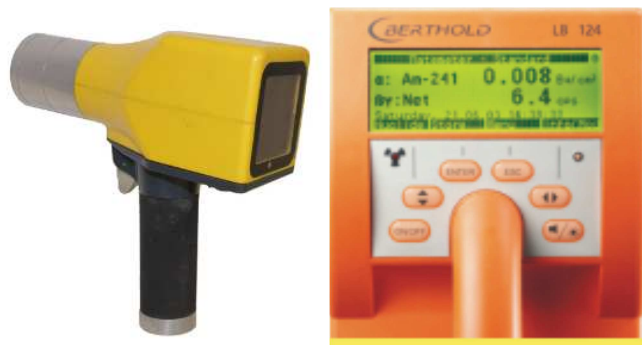
**Figure 2: radiamètre SPP gamma et contaminamètre LB124**

- **Mesures des niveaux d'irradiation**

Ces mesures en flux gamma ont été effectuées par balayage et visent à mettre en évidence un éventuel terme source important.

- **Contrôles directs de contamination**

Les contrôles en alpha et bêta ont été effectués au moyen de contaminamètres avec balayage lent de manière à identifier une contamination radioactive potentielle. Par la suite, des contrôles en comptage ont été effectués.

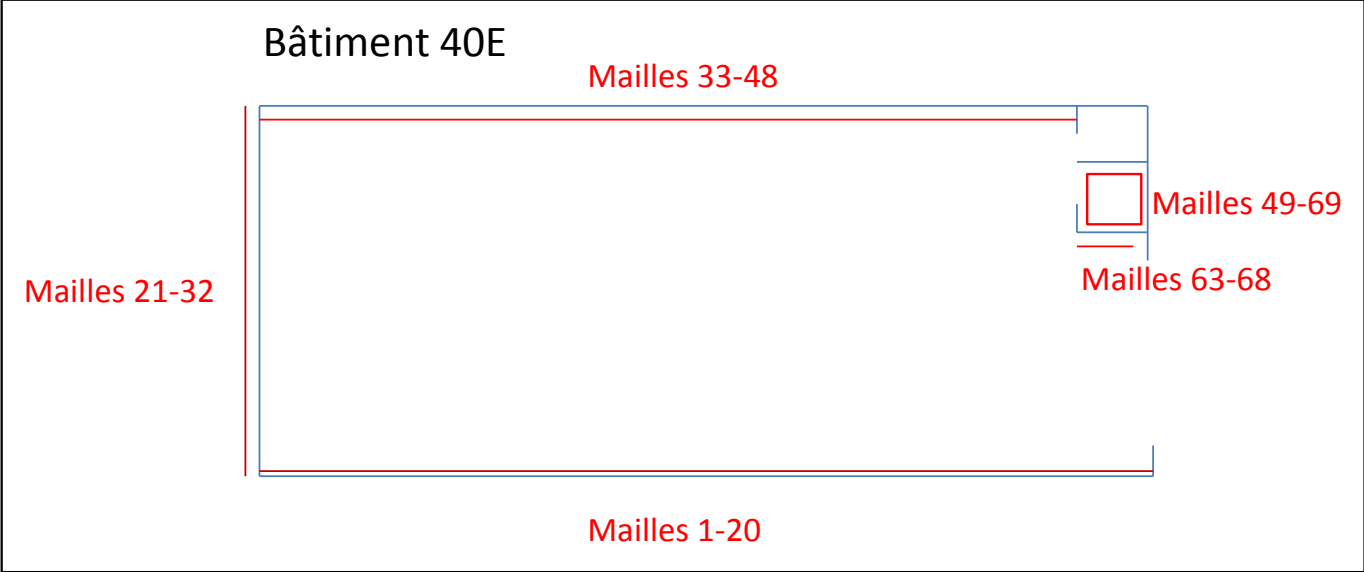
Figure 3: Bâtiment 40E

Les surfaces des murs ont été contrôlées sur la base d'un maillage de 1m<sup>2</sup> environ jusqu'à hauteur d'homme.

La surface contrôlée de chaque maille a été de **50 à 70 %** par comptage conformément à [45], l'ensemble de la surface faisant l'objet d'un balayage comme décrit précédemment.

Le nombre total de mailles investiguées est de **275 mailles** réparties entre les 3 bâtiments (40 40E et 34) comme indiqué dans le **Tableau 2**.

| | 40E | 40 | 34 |
|---|---|---|---|
| Nombre de mailles investiguées | 68 | 82 | 125 (dont 4 mailles paillasse) |
| Numérotation des mailles | 1-68 | 69-150 | 1-125 |

Les investigations n'ont pas mis en évidence la présence de matières radioactives dans les mailles investiguées au-dessus des limites de détection des appareils utilisés.

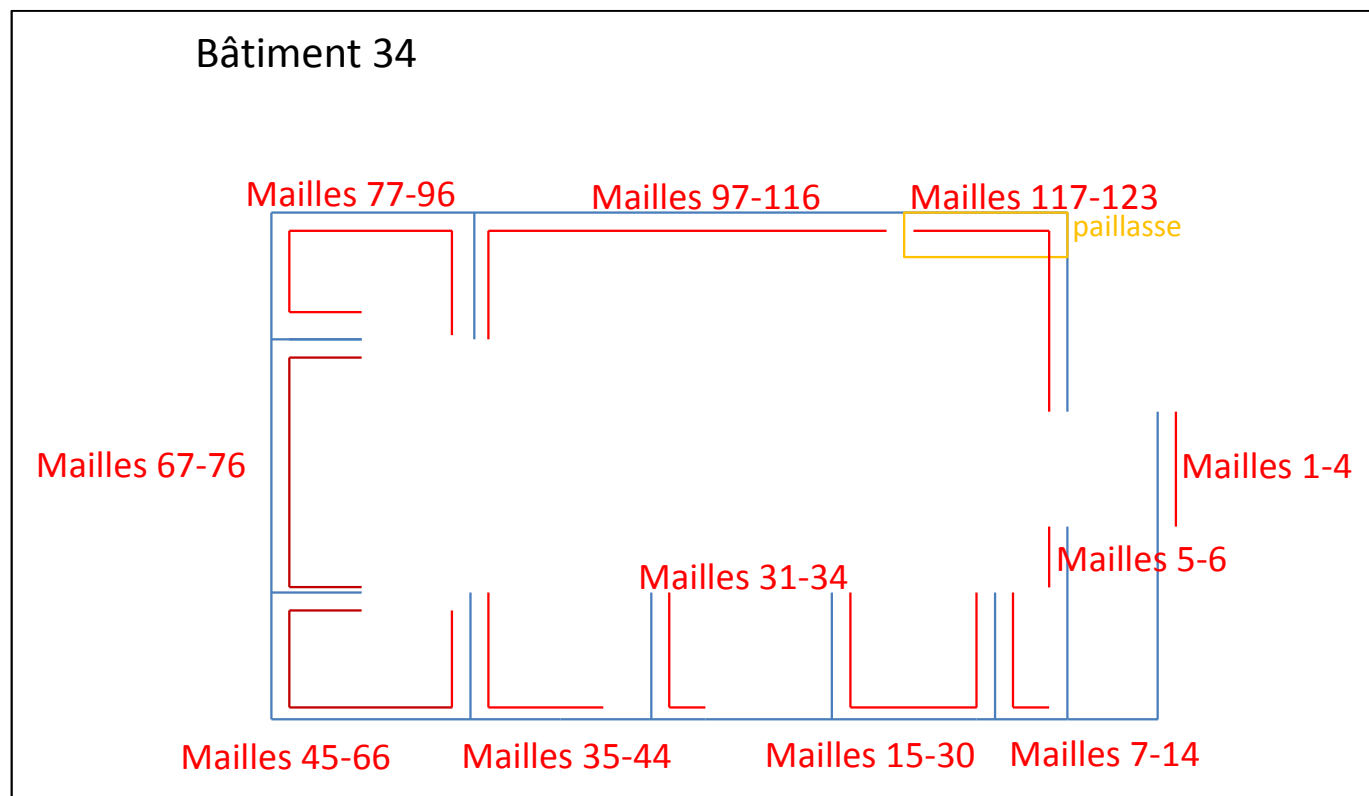
**Figure 5: Bâtiment 34**

Dans le bâtiment 34, une paillasse a fait l'objet de contrôles (4 mailles).

**Remarque : certains murs inaccessibles ou encombrés n'ont pas fait l'objet de contrôles.**
