**VAUJOURS (93)**

## **Phase de diagnostic des contrôles radiologiques des canalisations**

**Compte rendu : Diagnostic radiologique des canalisations –Rapport Final**

**Rapport n°RNGSIF001044-V**

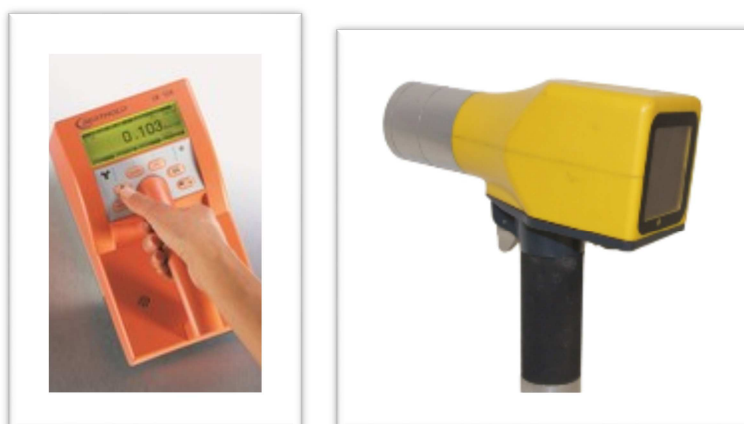
**Figure 2 : Contaminamètres LB124 à gauche et Radiamètre SPP gamma à droite**

- contaminamètres LB 124, permettant d'effectuer des mesures de contamination surfacique en voies alpha et bêta;
- radiamètres type SPP gamma pour les mesures radiométriques de recherche de source dans un but d'orientation vers une pollution importante et d'estimation préliminaire des niveaux d'irradiation. Ces mesures ne permettent pas d'obtenir la grandeur opérationnelle  $H^*(10)$  estimant le niveau d'exposition externe mais sont utilisées dans un objectif de prospection. Des mesures complémentaires de Débit d'Equivalent de Dose (DeD) pourraient être réalisées dans le cas où les niveaux d'irradiation orienteraient vers une contamination et un risque d'exposition externe.

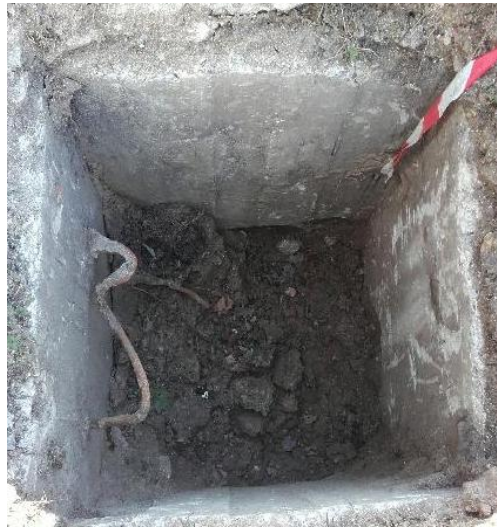
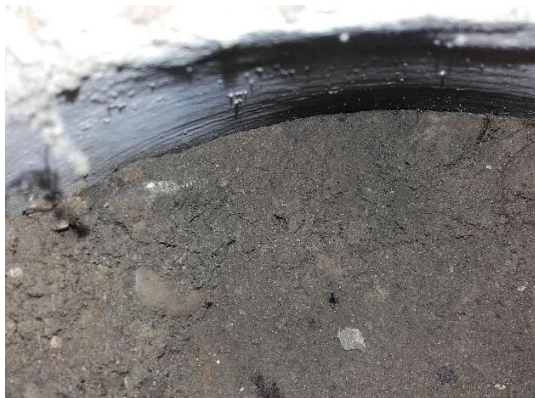
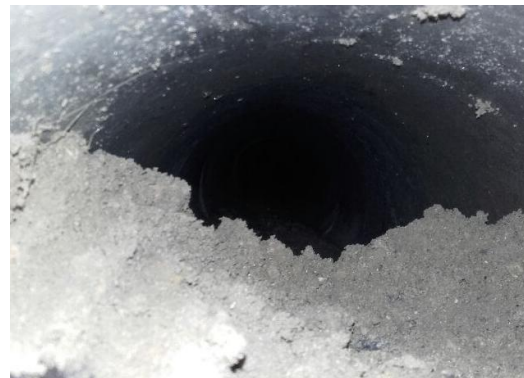
**RP1.A.111**

| Nom du regard | Bruit de fond<br>Mesures<br>radiamétriques<br>(irradiation)<br>(c.s <sup>-1</sup> ) | Mesures<br>radiamétriques<br>(irradiation) en<br>fond de regard<br>(c.s <sup>-1</sup> ) | Bruit de<br>fond<br>alpha<br>Mesures<br>directes<br>(c.s <sup>-1</sup> ) | Bruit de<br>fond bêta<br>Mesures<br>directes<br>(c.s <sup>-1</sup> ) | Bruit de<br>fond alpha<br>Mesures<br>indirectes<br>(c.s <sup>-1</sup> ) | Bruit de<br>fond bêta<br>Mesures<br>indirectes<br>(c.s <sup>-1</sup> ) | Contrôles<br>directs fond et<br>bords de<br>regard<br>(alpha / bêta) | Contrôles<br>indirects sur<br>canalisation<br>(alpha /<br>bêta) | Contrôles<br>directs sur tas<br>de terres<br>issues du<br>curage<br>(alpha / bêta) | Observations |
|---|---|---|---|---|---|---|---|---|---|---|
| RP1.A.111 | 35 | 50 | 0,03 | 7,9 | 0,03 | 5,1 | <LD / <LD | <LD / <LD | <LD / <LD | Contrôle direct<br>réalisé<br>partiellement |

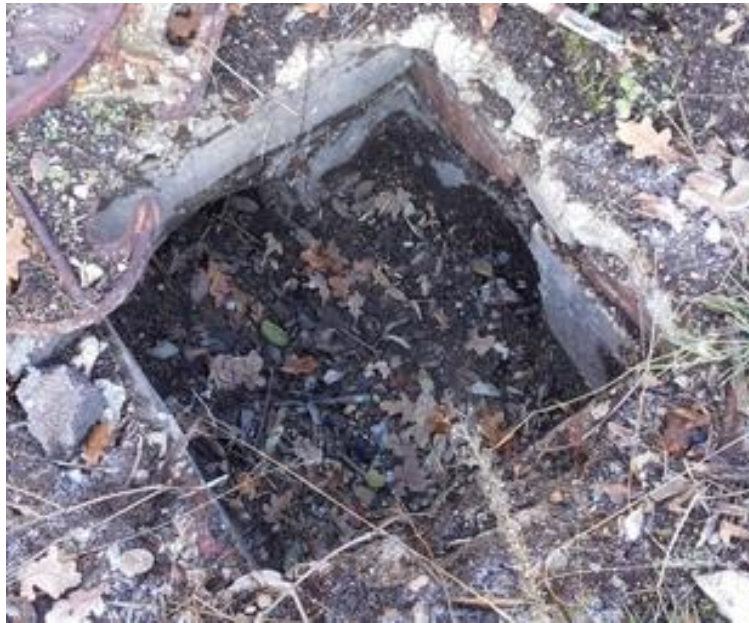
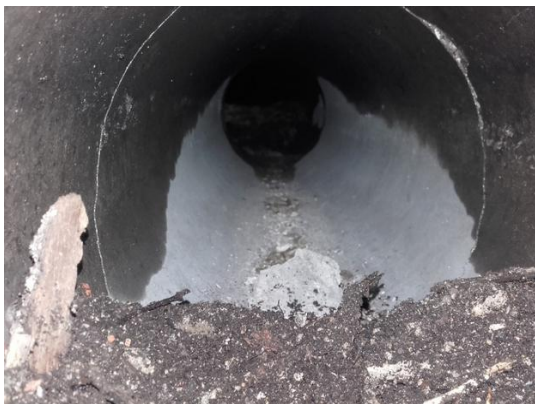
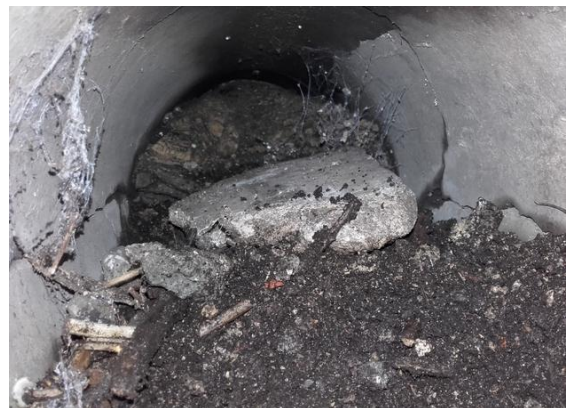
**RC1.C.004**

| Nom du regard | Bruit de fond<br>Mesures<br>radiamétriques<br>(irradiation)<br>(c.s <sup>-1</sup> ) | Mesures<br>radiamétriques<br>(irradiation) en<br>fond de regard<br>(c.s <sup>-1</sup> ) | Bruit de<br>fond<br>alpha<br>Mesures<br>directes<br>(c.s <sup>-1</sup> ) | Bruit de<br>fond bêta<br>Mesures<br>directes<br>(c.s <sup>-1</sup> ) | Bruit de<br>fond alpha<br>Mesures<br>indirectes<br>(c.s <sup>-1</sup> ) | Bruit de<br>fond bêta<br>Mesures<br>indirectes<br>(c.s <sup>-1</sup> ) | Contrôles<br>directs fond et<br>bords de<br>regard<br>(alpha / bêta) | Contrôles<br>indirects sur<br>canalisation<br>(alpha /<br>bêta) | Contrôles<br>directs sur tas<br>de terres<br>issues du<br>curage<br>(alpha / bêta) | Observations |
|---|---|---|---|---|---|---|---|---|---|---|
| RC1.C.004 | 30 | 50 | 0,01 | 9,0 | 0,03 | 5,1 | <LD / <LD | <LD / <LD | <LD / <LD | - |

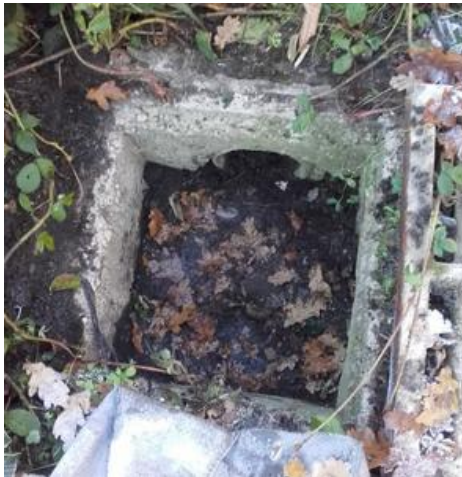
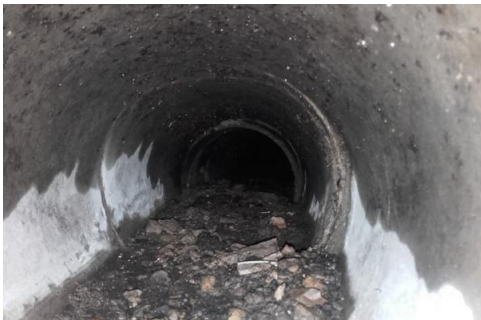
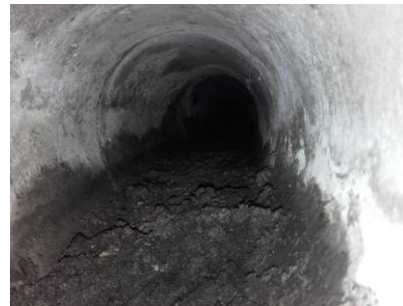
**RC1.B.002**

| Nom du regard | Bruit de fond<br>Mesures<br>radiamétriques<br>(irradiation)<br>(c.s <sup>-1</sup> ) | Mesures<br>radiamétriques<br>(irradiation) en<br>fond de regard<br>(c.s <sup>-1</sup> ) | Bruit de<br>fond<br>alpha<br>Mesures<br>directes<br>(c.s <sup>-1</sup> ) | Bruit de<br>fond bêta<br>Mesures<br>directes<br>(c.s <sup>-1</sup> ) | Bruit de<br>fond alpha<br>Mesures<br>indirectes<br>(c.s <sup>-1</sup> ) | Bruit de<br>fond bêta<br>Mesures<br>indirectes<br>(c.s <sup>-1</sup> ) | Contrôles<br>directs fond et<br>bords de<br>regard<br>(alpha / bêta) | Contrôles<br>indirects sur<br>canalisation<br>(alpha /<br>bêta) | Contrôles<br>directs sur tas<br>de terres<br>issues du<br>curage<br>(alpha / bêta) | Observations |
|---|---|---|---|---|---|---|---|---|---|---|
| RC1.B.002 | 35 | 70 | 0,03 | 7,9 | 0,03 | 5,1 | <LD / <LD | <LD / <LD | - | - |

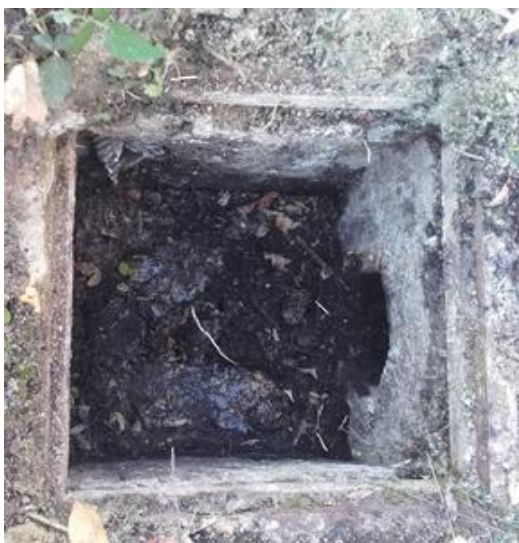
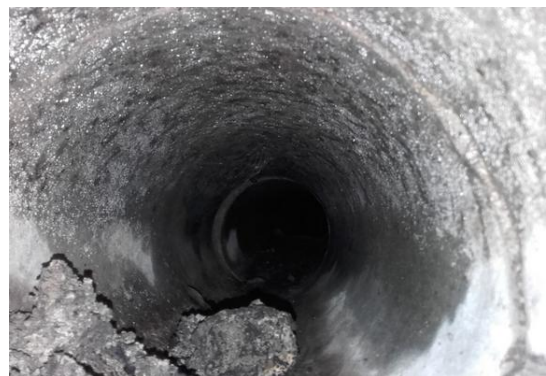
**RC1.F.002**

| Nom du regard | Bruit de fond<br>Mesures<br>radiamétriques<br>(irradiation)<br>(c.s <sup>-1</sup> ) | Mesures<br>radiamétriques<br>(irradiation) en<br>fond de regard<br>(c.s <sup>-1</sup> ) | Bruit de<br>fond<br>alpha<br>Mesures<br>directes<br>(c.s <sup>-1</sup> ) | Bruit de<br>fond bêta<br>Mesures<br>directes<br>(c.s <sup>-1</sup> ) | Bruit de<br>fond alpha<br>Mesures<br>indirectes<br>(c.s <sup>-1</sup> ) | Bruit de<br>fond bêta<br>Mesures<br>indirectes<br>(c.s <sup>-1</sup> ) | Contrôles<br>directs fond et<br>bords de<br>regard<br>(alpha / bêta) | Contrôles<br>indirects sur<br>canalisation<br>(alpha /<br>bêta) | Contrôles<br>directs sur tas<br>de terres<br>issues du<br>curage<br>(alpha / bêta) | Observations |
|---|---|---|---|---|---|---|---|---|---|---|
| RC1. F.002 | 30 | 45 | 0,01 | 9,0 | 0,03 | 5,1 | <LD / <LD | <LD / <LD | <LD / <LD | - |

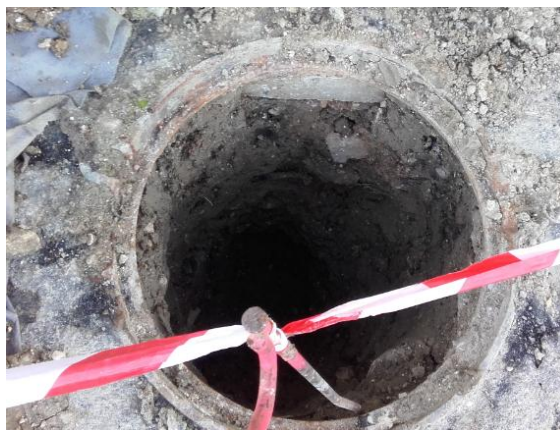
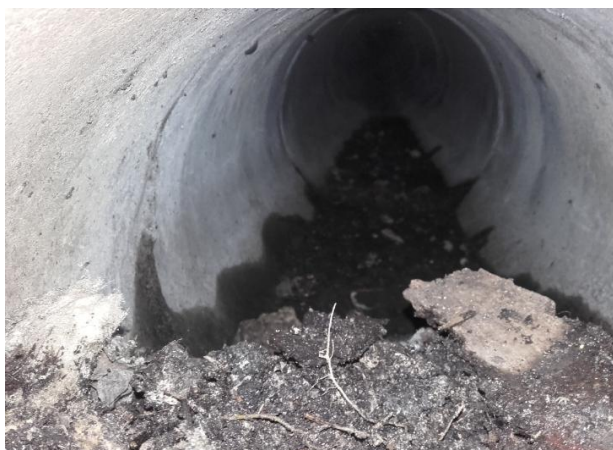
**RP1.C.059**

| Nom du regard | Bruit de fond<br>Mesures<br>radiamétriques<br>(irradiation)<br>(c.s <sup>-1</sup> ) | Mesures<br>radiamétriques<br>(irradiation) en<br>fond de regard<br>(c.s <sup>-1</sup> ) | Bruit de<br>fond<br>alpha<br>Mesures<br>directes<br>(c.s <sup>-1</sup> ) | Bruit de<br>fond bêta<br>Mesures<br>directes<br>(c.s <sup>-1</sup> ) | Bruit de<br>fond alpha<br>Mesures<br>indirectes<br>(c.s <sup>-1</sup> ) | Bruit de<br>fond bêta<br>Mesures<br>indirectes<br>(c.s <sup>-1</sup> ) | Contrôles<br>directs fond et<br>bords de<br>regard<br>(alpha / bêta) | Contrôles<br>indirects sur<br>canalisation<br>(alpha /<br>bêta) | Contrôles<br>directs sur tas<br>de terres<br>issues du<br>curage<br>(alpha / bêta) | Observations |
|---|---|---|---|---|---|---|---|---|---|---|
| RP1.C.059 | 40 | 60 | 0,20 | 9,8 | 0,03 | 5,1 | <LD / <LD | - | <LD / <LD | Canalisations<br>non<br>débouchées,<br>frottis<br>réalisé sur la<br>terre des bords<br>de la<br>canalisation |

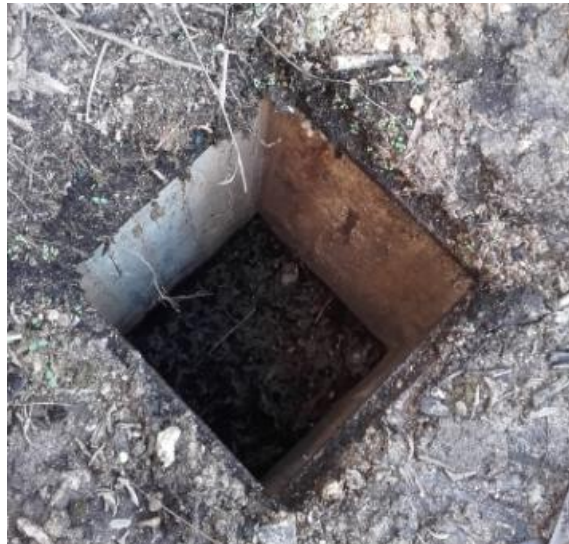
**RP1.C.064**

| Nom du regard | Bruit de fond<br>Mesures<br>radiamétriques<br>(irradiation)<br>(c.s <sup>-1</sup> ) | Mesures<br>radiamétriques<br>(irradiation) en<br>fond de regard<br>(c.s <sup>-1</sup> ) | Bruit de<br>fond<br>alpha<br>Mesures<br>directes<br>(c.s <sup>-1</sup> ) | Bruit de<br>fond bêta<br>Mesures<br>directes<br>(c.s <sup>-1</sup> ) | Bruit de<br>fond alpha<br>Mesures<br>indirectes<br>(c.s <sup>-1</sup> ) | Bruit de<br>fond bêta<br>Mesures<br>indirectes<br>(c.s <sup>-1</sup> ) | Contrôles<br>directs fond et<br>bords de<br>regard<br>(alpha / bêta) | Contrôles<br>indirects sur<br>canalisation<br>(alpha /<br>bêta) | Contrôles<br>directs sur tas<br>de terres<br>issues du<br>curage<br>(alpha / bêta) | Observations |
|---|---|---|---|---|---|---|---|---|---|---|
| RP1.C.064 | 30 | 35 | 0,20 | 9,8 | 0,03 | 5,1 | <LD / <LD | <LD / <LD | <LD / <LD | - |

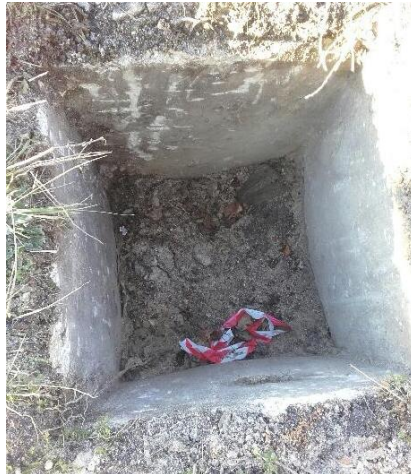
**RP1.A.079**

| Nom du regard | Bruit de fond<br>Mesures<br>radiamétriques<br>(irradiation)<br>(c.s <sup>-1</sup> ) | Mesures<br>radiamétriques<br>(irradiation) en<br>fond de regard<br>(c.s <sup>-1</sup> ) | Bruit de<br>fond<br>alpha<br>Mesures<br>directes<br>(c.s <sup>-1</sup> ) | Bruit de<br>fond bêta<br>Mesures<br>directes<br>(c.s <sup>-1</sup> ) | Bruit de<br>fond alpha<br>Mesures<br>indirectes<br>(c.s <sup>-1</sup> ) | Bruit de<br>fond bêta<br>Mesures<br>indirectes<br>(c.s <sup>-1</sup> ) | Contrôles<br>directs fond et<br>bords de<br>regard<br>(alpha / bêta) | Contrôles<br>indirects sur<br>canalisation<br>(alpha /<br>bêta) | Contrôles<br>directs sur tas<br>de terres<br>issues du<br>curage<br>(alpha / bêta) | Observations |
|---|---|---|---|---|---|---|---|---|---|---|
| RP1.A.079 | 30 | 50 | 0,03 | 7,9 | - | - | <LD / <LD | <LD / <LD | <LD / <LD | Canalisation<br>non visible |
