**Centre d'étude de VAUJOURS (93)**

### Phase de diagnostic des canalisations de la zone A8

#### Rapport d'intervention

Rapport n° NGDSCH111-R01-I

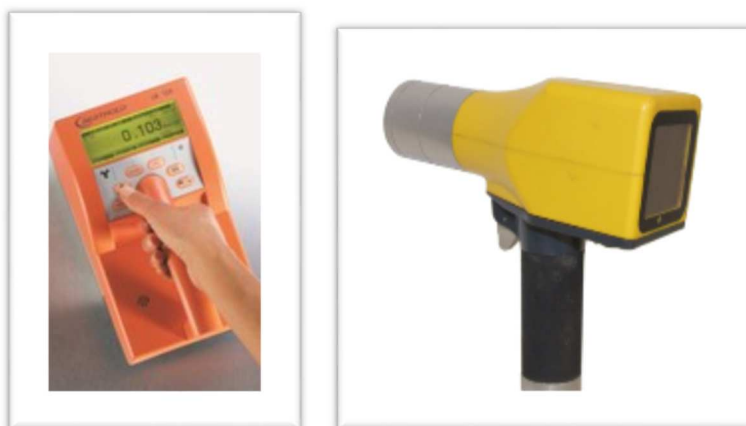
**Figure 2 : Contaminamètres LB124 à gauche et Radiamètre SPP gamma à droite**

- contaminamètres LB 124, permettant d'effectuer des mesures de contamination surfacique en voies alpha et bêta;
- radiamètres type SPP gamma pour les mesures radiamétriques de recherche de source dans un but d'orientation vers une pollution importante et d'estimation préliminaire des niveaux d'irradiation. Ces mesures ne permettent pas d'obtenir la grandeur opérationnelle  $H^*(10)$  estimant le niveau d'exposition externe mais sont utilisées dans un objectif de prospection. Des mesures complémentaires de Débit d'Equivalent de Dose (DeD) pourraient être réalisées dans le cas où les niveaux d'irradiation orienteraient vers une contamination et un risque d'exposition externe.

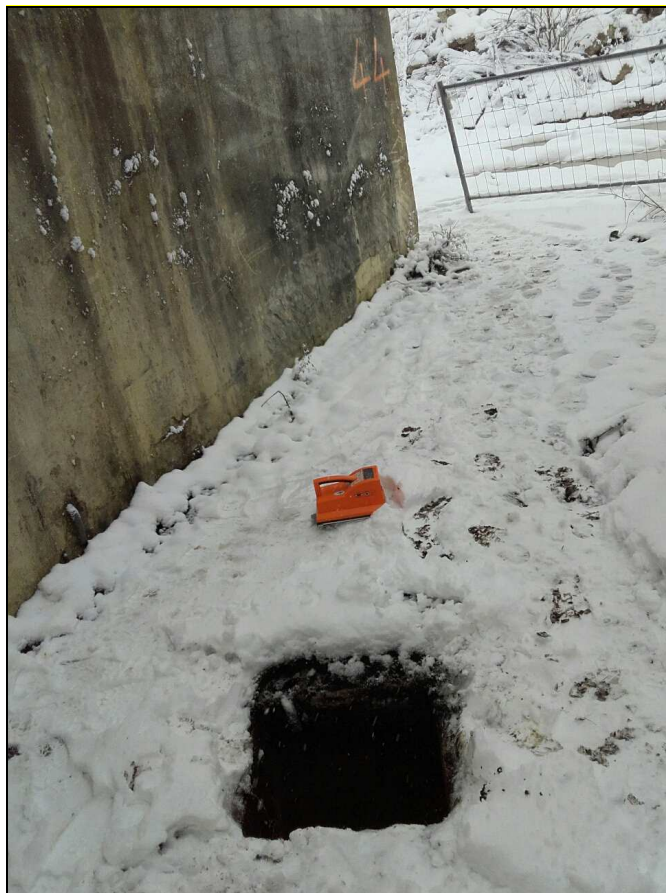
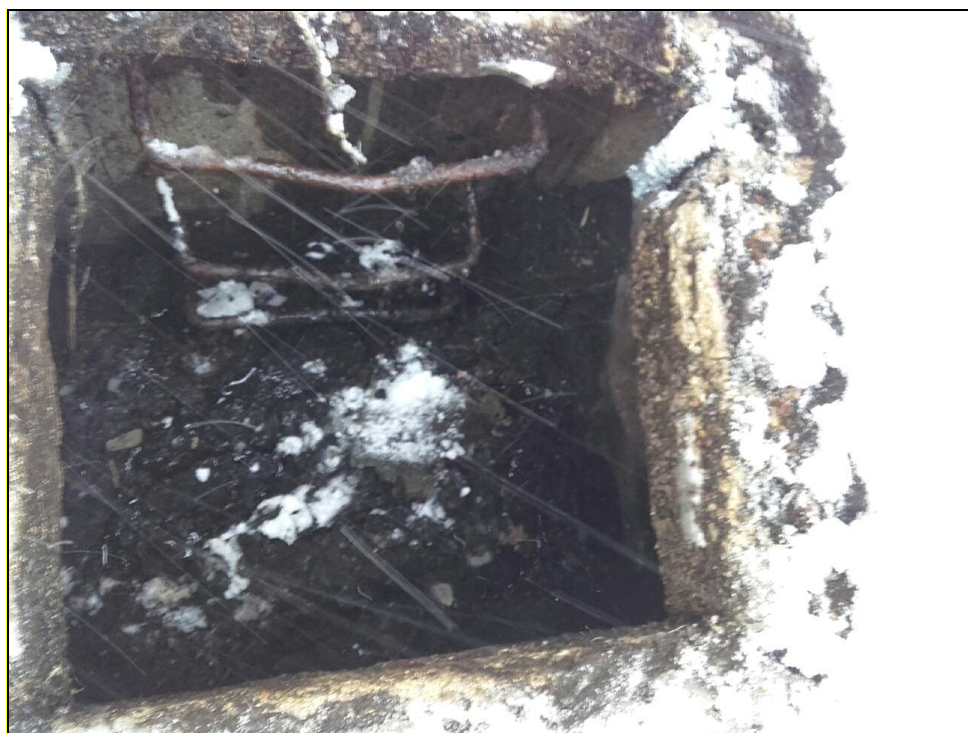
## **Regard n°3**

| Nom du regard | Bruit de fond<br>Mesures radiamétriques (irradiation)<br>(c.s <sup>-1</sup> ) | Mesures radiamétriques (irradiation) en fond de regard<br>(c.s <sup>-1</sup> ) | Bruit de fond alpha<br>Mesures directes<br>(c.s <sup>-1</sup> ) | Bruit de fond bêta<br>Mesures directes<br>(c.s <sup>-1</sup> ) | Bruit de fond alpha<br>Mesures indirectes<br>(c.s <sup>-1</sup> ) | Bruit de fond bêta<br>Mesures indirectes<br>(c.s <sup>-1</sup> ) | Contrôles directs fond et bords de regard<br>(alpha / bêta) | Contrôles indirects sur canalisation<br>(alpha / bêta) |
|---|---|---|---|---|---|---|---|---|
| 3 | 30-35 | 35-45 | 0,03 | 9,8 | 0,01 | 4,3 | <LD / <LD | <LD / <LD |

| Nom du regard | Date de prélèvement | Activité de l'échantillon en <sup>238</sup> U (Bq.kg <sup>-1</sup> ) | Incertitude en <sup>238</sup> U (Bq.kg <sup>-1</sup> ) | Activité de l'échantillon en <sup>226</sup> Ra (Bq.kg <sup>-1</sup> ) | Incertitude en <sup>226</sup> Ra (Bq.kg <sup>-1</sup> ) |
|---|---|---|---|---|---|
| <b>3</b> | 06/02/2018 | <27,6 | / | <17,0 | / |

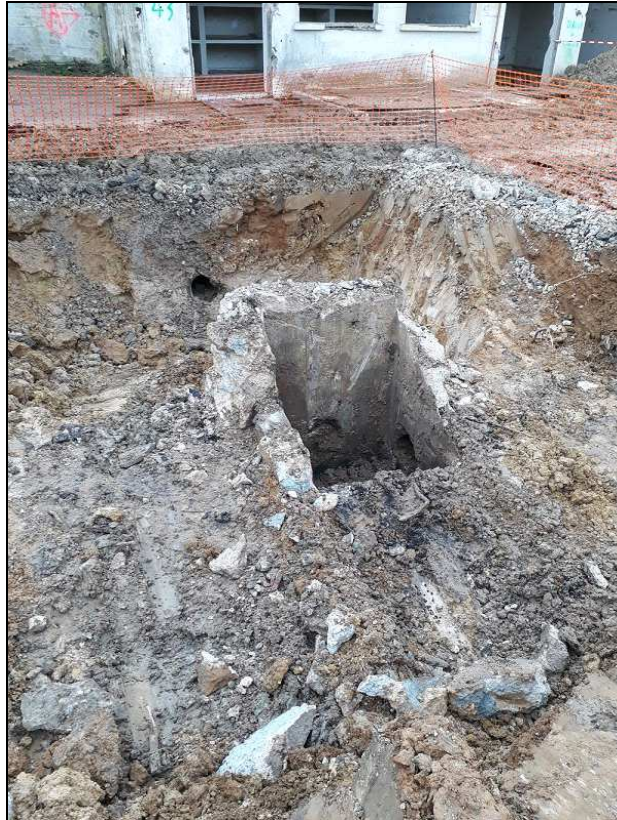
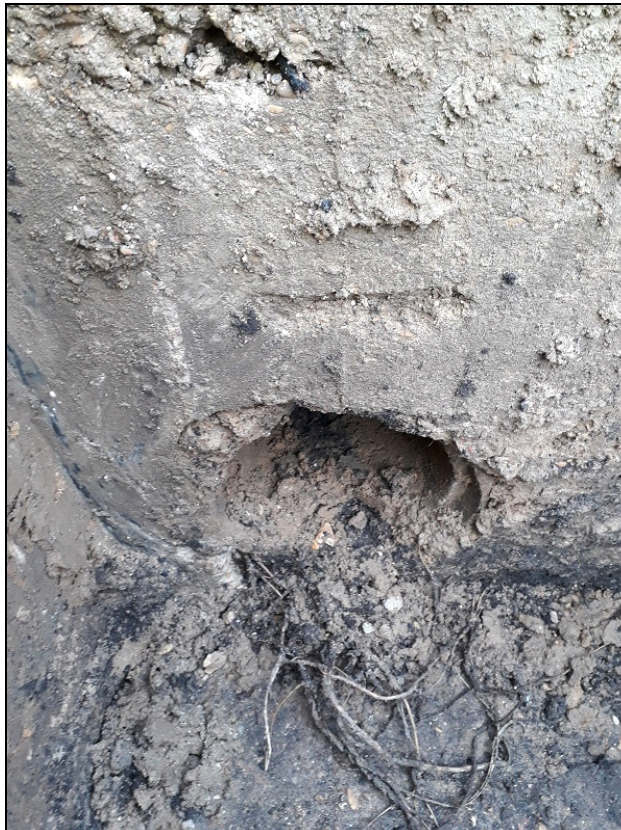
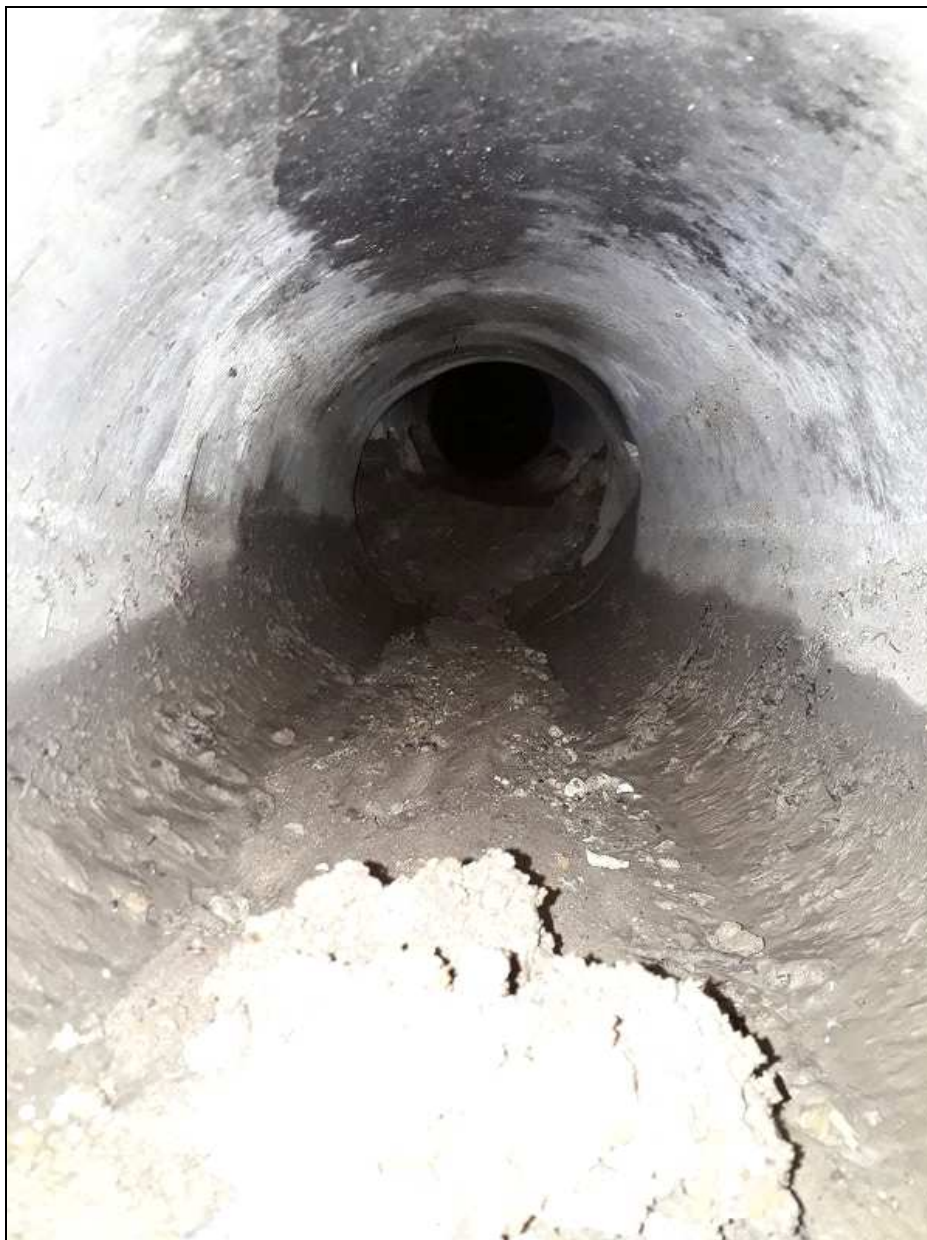
## **Regard n°4**

| Nom du regard | Bruit de fond<br>Mesures radiamétriques (irradiation)<br>(c.s <sup>-1</sup> ) | Mesures radiamétriques (irradiation) en fond de regard<br>(c.s <sup>-1</sup> ) | Bruit de fond alpha<br>Mesures directes<br>(c.s <sup>-1</sup> ) | Bruit de fond bêta<br>Mesures directes<br>(c.s <sup>-1</sup> ) | Bruit de fond alpha<br>Mesures indirectes<br>(c.s <sup>-1</sup> ) | Bruit de fond bêta<br>Mesures indirectes<br>(c.s <sup>-1</sup> ) | Contrôles directs fond et bords de regard<br>(alpha / bêta) | Contrôles indirects sur canalisation<br>(alpha / bêta) |
|---|---|---|---|---|---|---|---|---|
| 4 | 30-40 | 30-40 | 0,03 | 9,7 | 0,02 | 4,5 | <LD / <LD | <LD / <LD |

| Nom du regard | Date de prélèvement | Activité de l'échantillon en <sup>238</sup> U (Bq.kg <sup>-1</sup> ) | Incertitude en <sup>238</sup> U (Bq.kg <sup>-1</sup> ) | Activité de l'échantillon en <sup>226</sup> Ra (Bq.kg <sup>-1</sup> ) | Incertitude en <sup>226</sup> Ra (Bq.kg <sup>-1</sup> ) |
|---|---|---|---|---|---|
| <b>4</b> | 11/01/2018 | 24,1 | 6,9 | 12,8 | 1,4 |

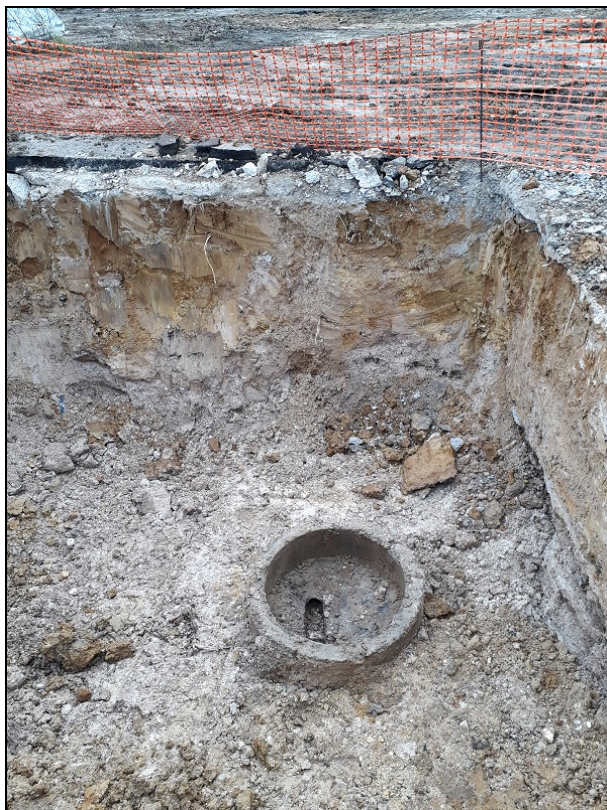
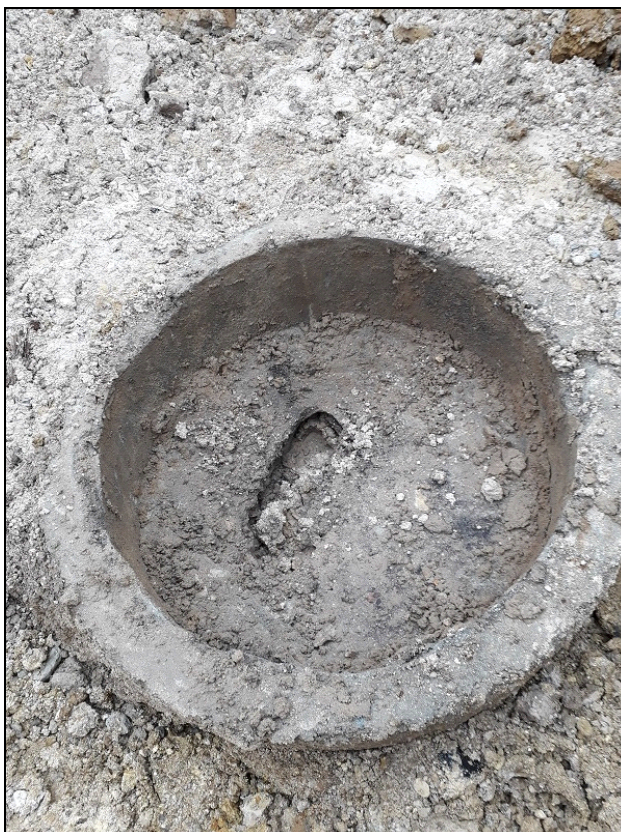
## **Regard n°6**

| Nom du regard | Bruit de fond<br>Mesures radiamétriques (irradiation)<br>(c.s <sup>-1</sup> ) | Mesures radiamétriques (irradiation) en fond de regard<br>(c.s <sup>-1</sup> ) | Bruit de fond alpha<br>Mesures directes<br>(c.s <sup>-1</sup> ) | Bruit de fond bêta<br>Mesures directes<br>(c.s <sup>-1</sup> ) | Bruit de fond alpha<br>Mesures indirectes<br>(c.s <sup>-1</sup> ) | Bruit de fond bêta<br>Mesures indirectes<br>(c.s <sup>-1</sup> ) | Contrôles directs fond et bords de regard<br>(alpha / bêta) | Contrôles indirects sur canalisation<br>(alpha / bêta) |
|---|---|---|---|---|---|---|---|---|
| 6 | 30-40 | 30-40 | 0,03 | 9,4 | 0,02 | 4,5 | <LD / <LD | <LD / <LD |

| Nom du regard | Date de prélèvement | Activité de l'échantillon en <sup>238</sup> U (Bq.kg <sup>-1</sup> ) | Incertitude en <sup>238</sup> U (Bq.kg <sup>-1</sup> ) | Activité de l'échantillon en <sup>226</sup> Ra (Bq.kg <sup>-1</sup> ) | Incertitude en <sup>226</sup> Ra (Bq.kg <sup>-1</sup> ) |
|---|---|---|---|---|---|
| <b>6</b> | 11/01/2018 | 19,9 | 6,4 | 13,2 | 1,4 |

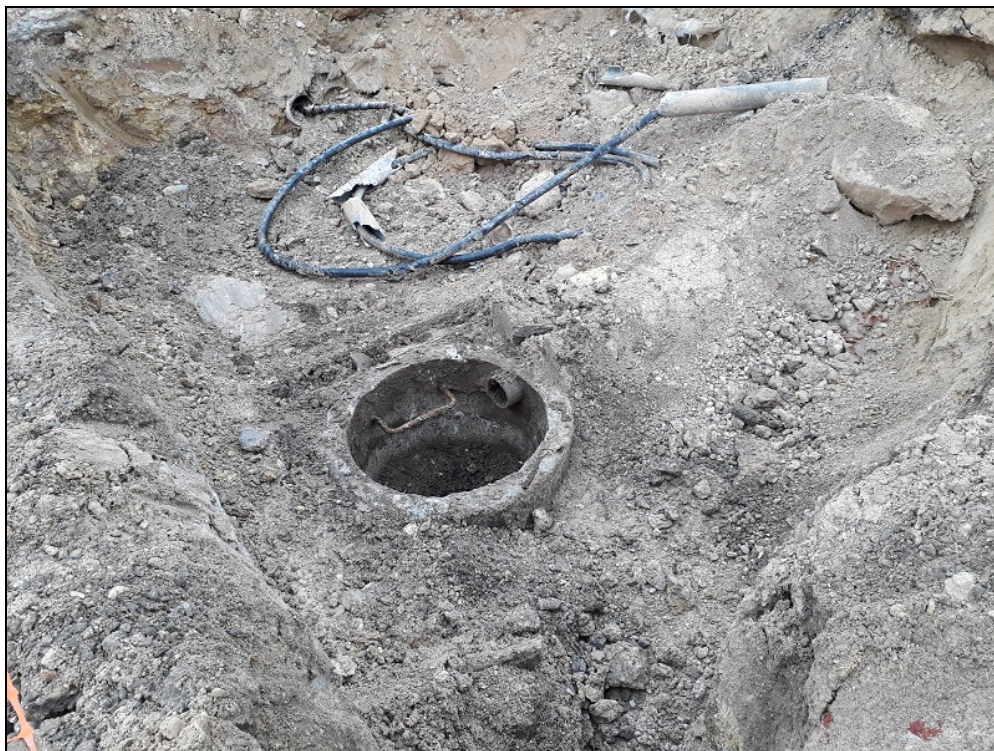
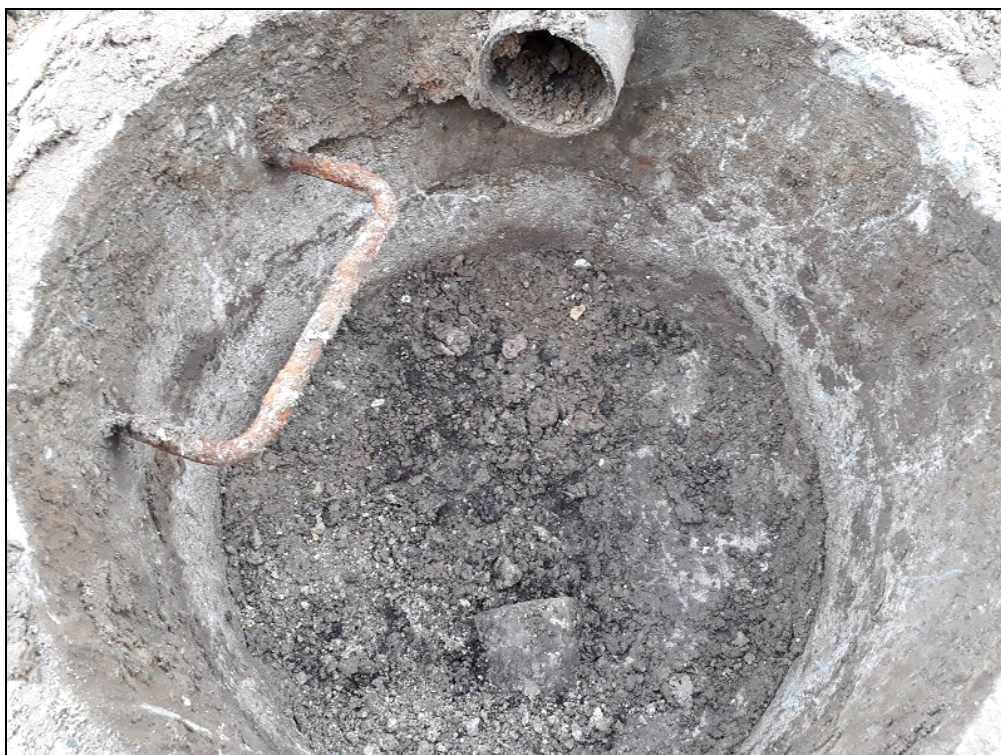
## **Regard n°7**

| Nom du regard | Bruit de fond<br>Mesures radiamétriques (irradiation)<br>(c.s <sup>-1</sup> ) | Mesures radiamétriques (irradiation) en fond de regard<br>(c.s <sup>-1</sup> ) | Bruit de fond alpha<br>Mesures directes<br>(c.s <sup>-1</sup> ) | Bruit de fond bêta<br>Mesures directes<br>(c.s <sup>-1</sup> ) | Bruit de fond alpha<br>Mesures indirectes<br>(c.s <sup>-1</sup> ) | Bruit de fond bêta<br>Mesures indirectes<br>(c.s <sup>-1</sup> ) | Contrôles directs fond et bords de regard<br>(alpha / bêta) | Contrôles indirects sur canalisation<br>(alpha / bêta) |
|---|---|---|---|---|---|---|---|---|
| 7 | 30-40 | 35-45 | 0,02 | 9,0 | 0,02 | 4,5 | <LD / <LD | <LD / <LD |

| Nom du regard | Date de prélèvement | Activité de l'échantillon en <sup>238</sup> U (Bq.kg <sup>-1</sup> ) | Incertitude en <sup>238</sup> U (Bq.kg <sup>-1</sup> ) | Activité de l'échantillon en <sup>226</sup> Ra (Bq.kg <sup>-1</sup> ) | Incertitude en <sup>226</sup> Ra (Bq.kg <sup>-1</sup> ) |
|---|---|---|---|---|---|
| <b>7</b> | 11/01/2018 | 26,6 | 12,4 | 21,6 | 2,4 |

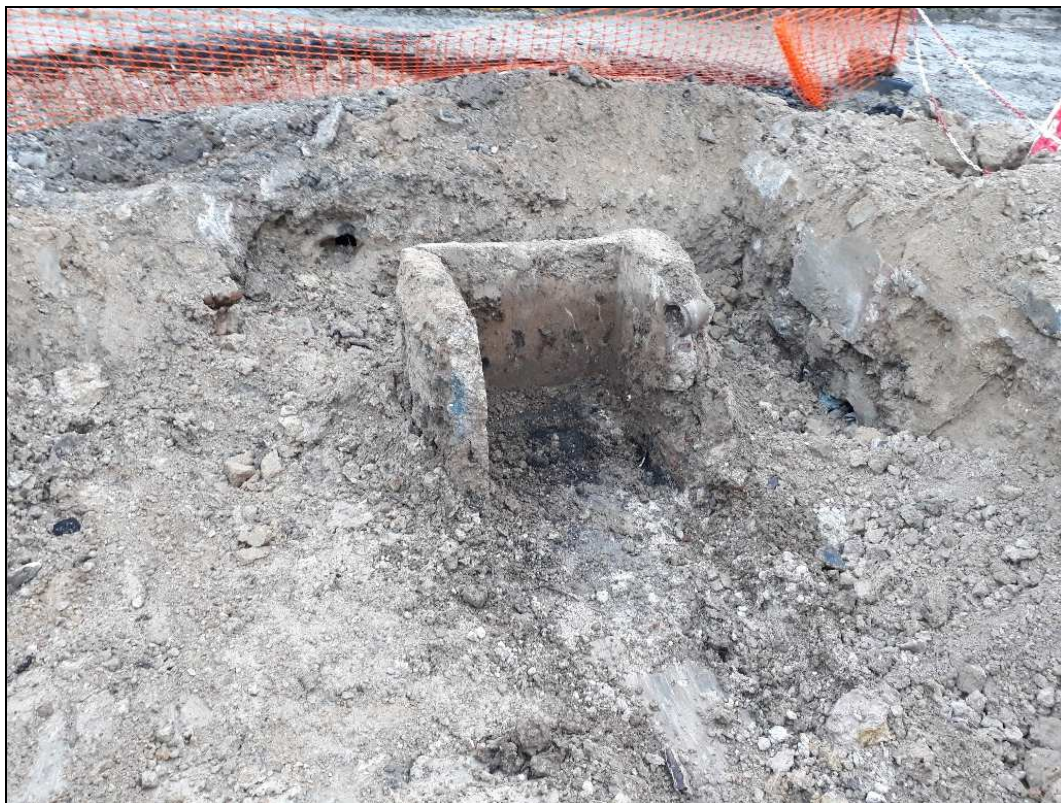
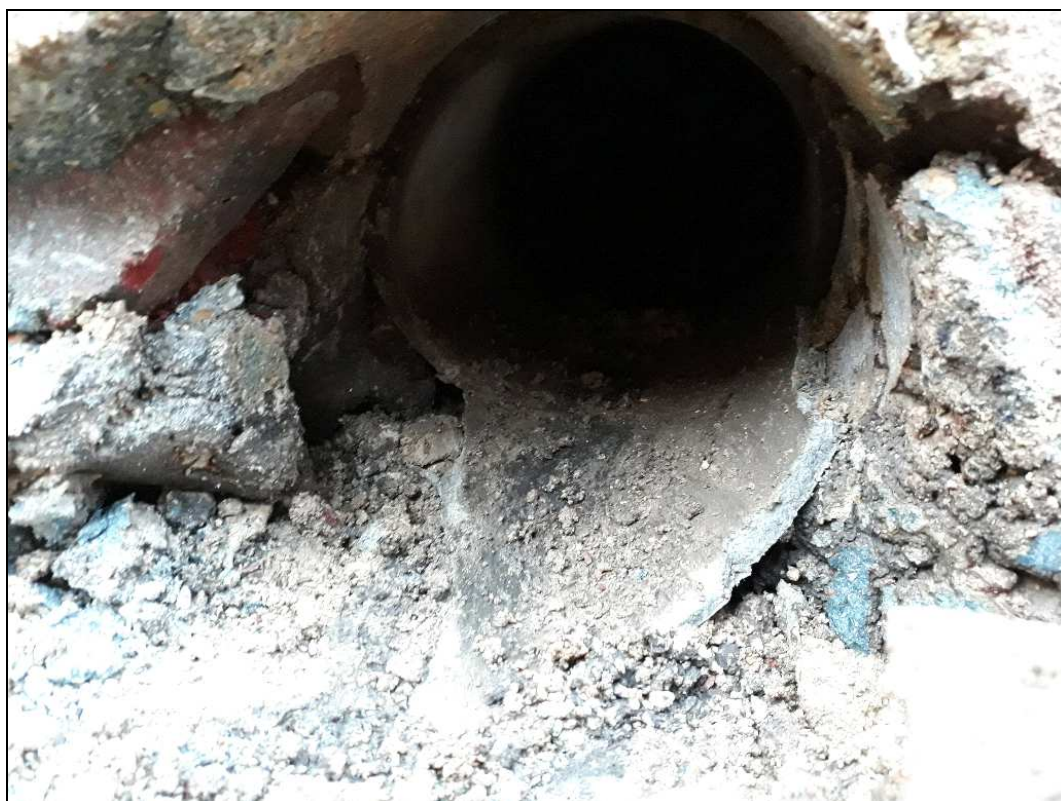
## **Regard n°8**

| Nom du regard | Bruit de fond<br>Mesures radiamétriques (irradiation)<br>(c.s <sup>-1</sup> ) | Mesures radiamétriques (irradiation) en fond de regard<br>(c.s <sup>-1</sup> ) | Bruit de fond alpha<br>Mesures directes<br>(c.s <sup>-1</sup> ) | Bruit de fond bêta<br>Mesures directes<br>(c.s <sup>-1</sup> ) | Bruit de fond alpha<br>Mesures indirectes<br>(c.s <sup>-1</sup> ) | Bruit de fond bêta<br>Mesures indirectes<br>(c.s <sup>-1</sup> ) | Contrôles directs fond et bords de regard<br>(alpha / bêta) | Contrôles indirects sur canalisation<br>(alpha / bêta) |
|---|---|---|---|---|---|---|---|---|
| 8 | 30-40 | 25-35 | 0,03 | 9,6 | 0,02 | 4,5 | <LD / <LD | <LD / <LD |

| Nom du regard | Date de prélèvement | Activité de l'échantillon en <sup>238</sup> U (Bq.kg <sup>-1</sup> ) | Incertitude en <sup>238</sup> U (Bq.kg <sup>-1</sup> ) | Activité de l'échantillon en <sup>226</sup> Ra (Bq.kg <sup>-1</sup> ) | Incertitude en <sup>226</sup> Ra (Bq.kg <sup>-1</sup> ) |
|---|---|---|---|---|---|
| <b>8</b> | 11/01/2018 | 23,8 | 11,4 | 27,2 | 2,6 |
