# *Réhabilitation de l'ancien Fort de Vaujours (93)*

## *Diagnostic de l'état de pollution des sols*

Juillet 2016

A82646/A

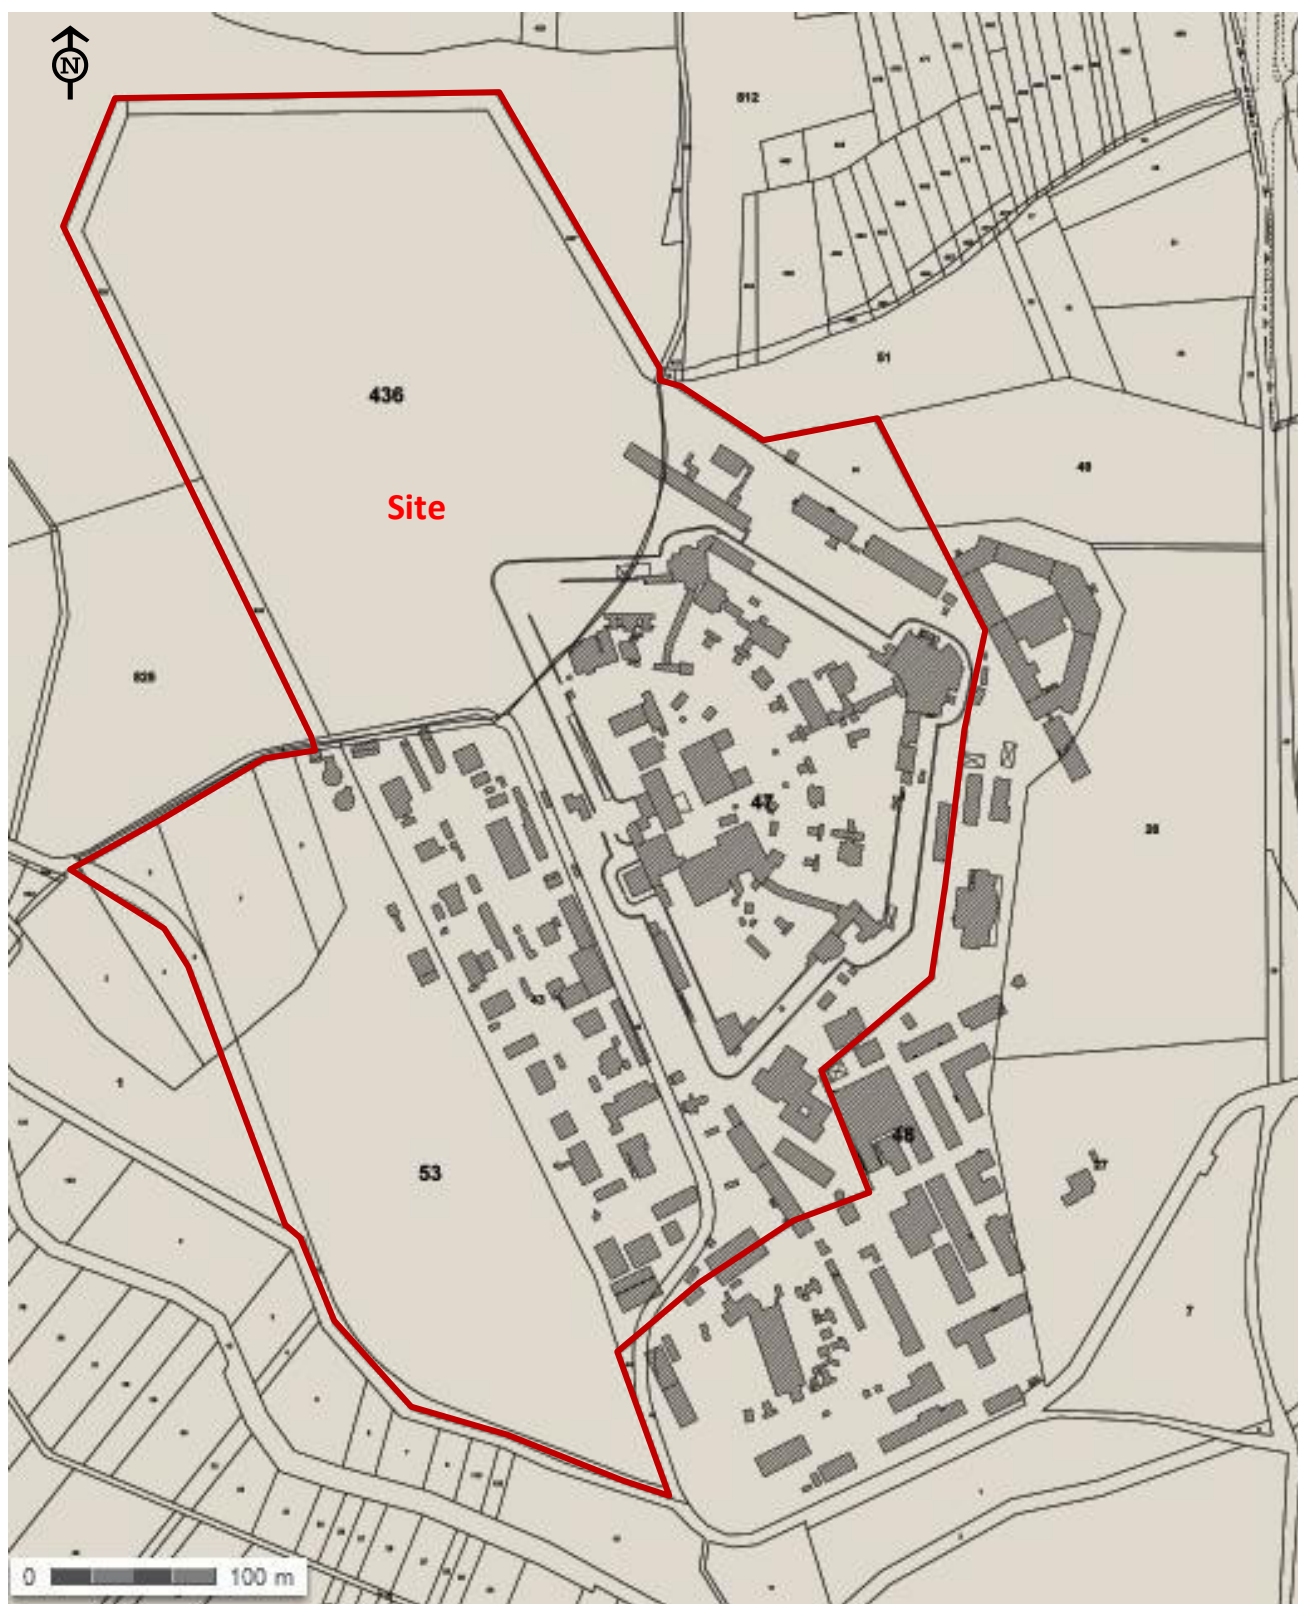
Figure 4 : Plan cadastral du site

L'emprise des parcelles cadastrales est indiquée sur la **Figure 4** de la page suivante.

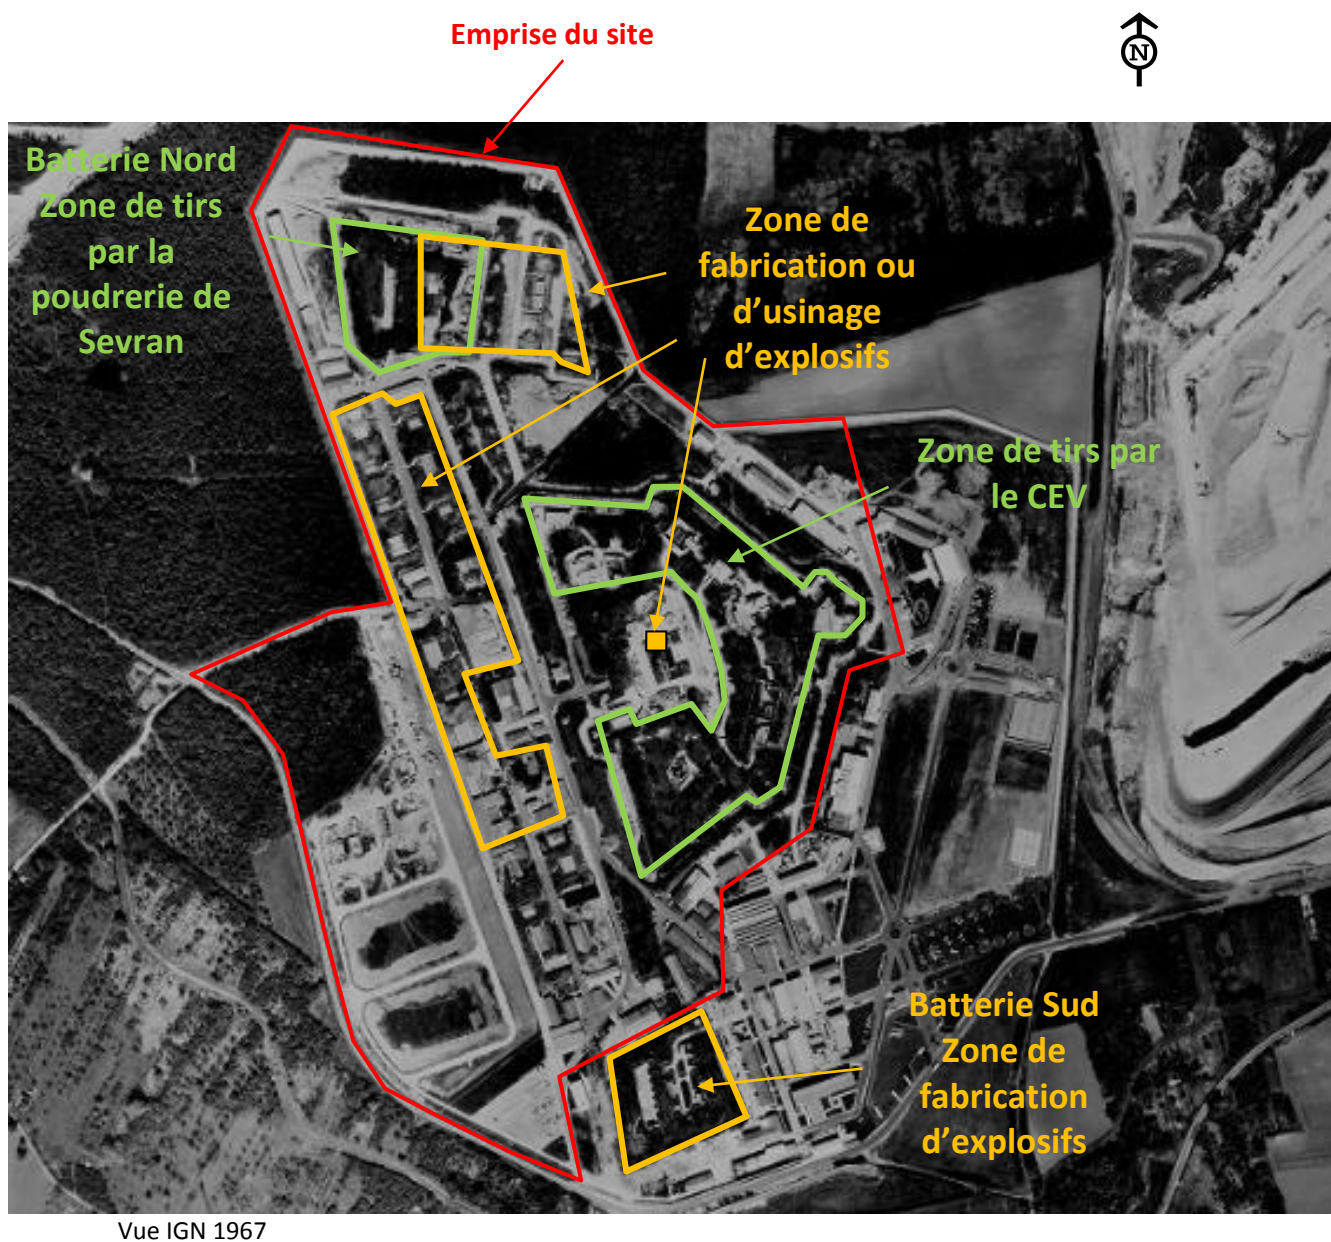
Figure 17 : Carte de synthèse des différentes informations disponibles liées à la fabrication des explosifs et aux opérations de tirs

La figure suivante présente une synthèse des différentes informations disponibles liées à la fabrication des explosifs et aux essais de tirs.

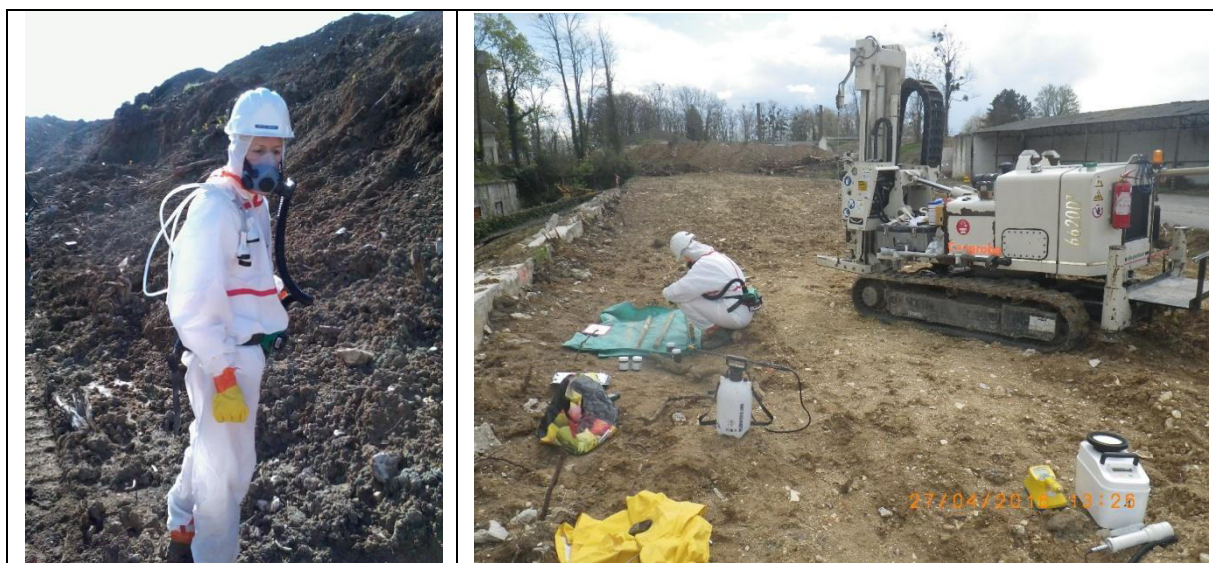
Figure 21 : Prises de vue du chantier de sondages

Les photographies de la page suivante présentent des prises de vue du chantier de sondages.
