# Bilan Environnemental n°6

Janvier à Mars 2018

Sophie MAMBRINI

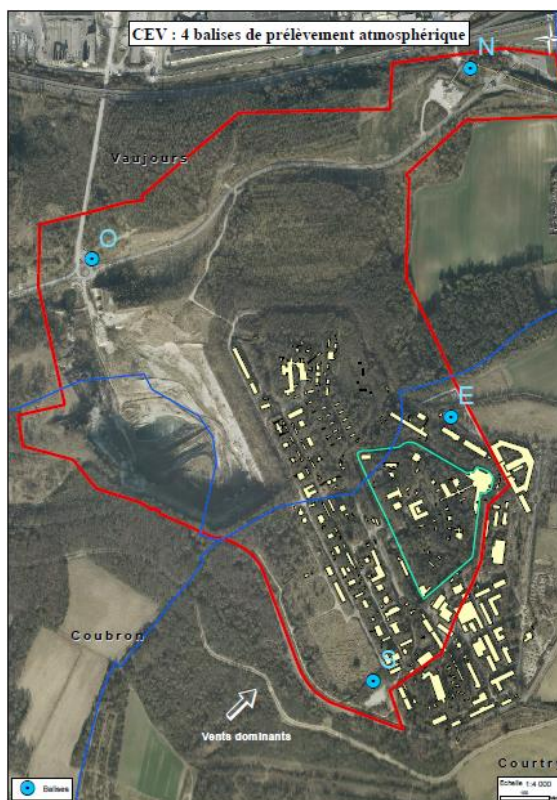
Figure 3 - Localisation des 4 balises environnementales Berthold

Quatre balises environnementales de type Berthold (modèle LB 9140) sont installées en limite de propriété, aux 4 points cardinaux du site. Elles mesurent en continu (24h/24, 7j/7) la qualité de l'air en périphérie du site, et plus particulièrement les particules alpha/bêta en suspension dans l'air en présence d'activité naturelle (radon) et de bruits de fond gamma fluctuants.
