# Bilan Environnemental n°8

Juillet à septembre 2018

# BILAN ENVIRONNEMENTAL

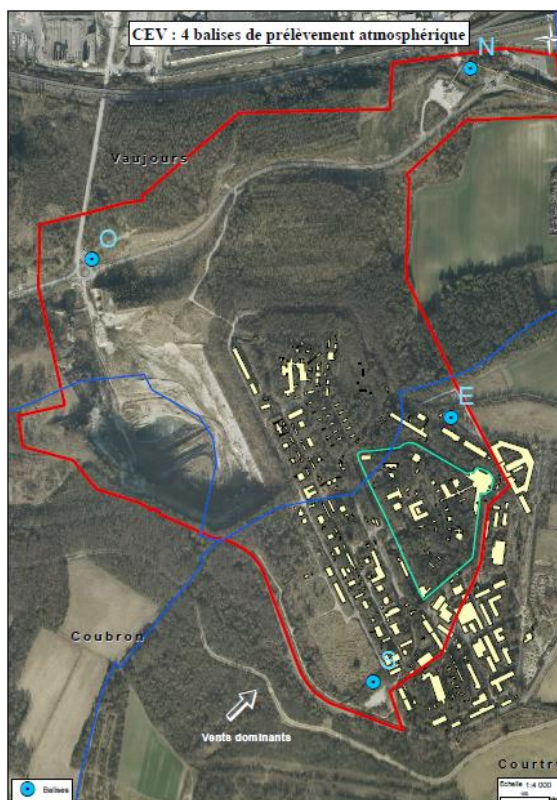
Figure 3 - Localisation des 4 balises environnementales Berthold

Quatre balises environnementales de type Berthold (modèle LB 9140) sont installées en limite de propriété, aux 4 points cardinaux du site. Elles mesurent en continu (24h/24, 7j/7) la qualité de l'air en périphérie du site, et plus particulièrement les particules alpha/bêta en suspension dans l'air en présence d'activité naturelle (radon) et de bruits de fond gamma fluctuants.

Elles sont équipées d'un système de report d'alarme par sms et sont destinées à assurer la détection précoce d'un éventuel incident de contamination atmosphérique.

En complément, un APA autonome est installé au pied de chacune de ces balises depuis septembre 2016, avec mesures mensuelles (à minima) sur filtre de prélèvement. Ils permettent une surveillance en différée. Leur limite de détection est de  $7.7\mu\text{Sv}/\text{mois}$ . Un contrôle de leur filtre est réalisé lors du déclenchement d'une alarme sur les balises Berthold.

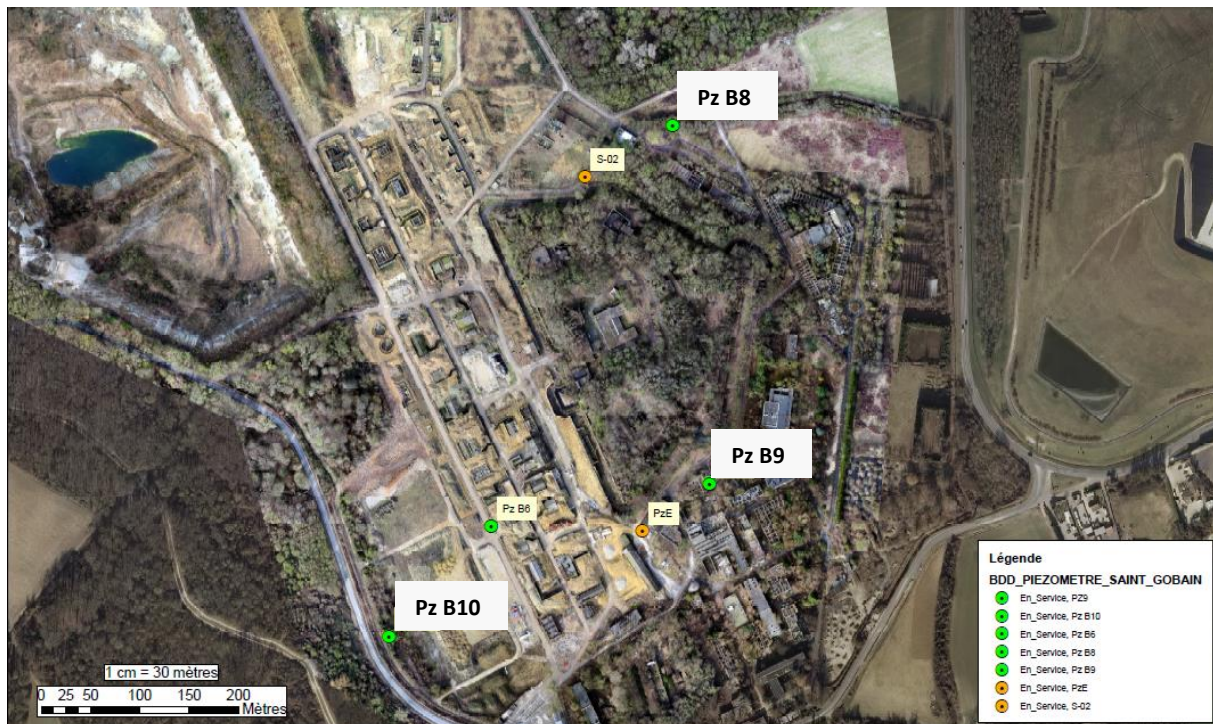
**Ce dispositif a été complété en novembre 2017 par l'installation de 3 piézomètres supplémentaires, un amont (PzB8) et deux avals (PzB9, PzB10), de 10 mètres de profondeur environ et ancrés dans les argiles vertes imperméables.**

La carte ci-dessous présente l'implantation de ces nouveaux piézomètres, dont l'emplacement a été proposé par un expert hydrogéologue agréé.
