## Bilans Environnementaux n°12

Juillet à septembre 2019

# BILAN ENVIRONNEMENTAL

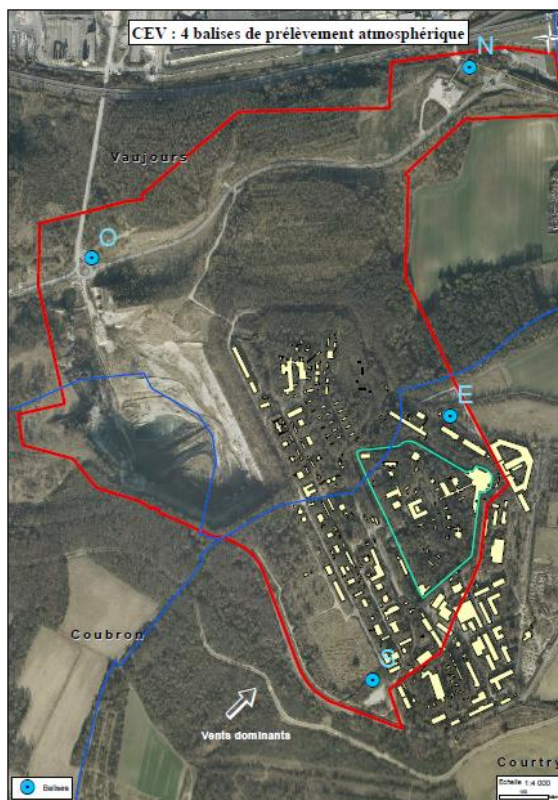
Figure 3 - Localisation des 4 balises environnementales Berthold

**Quatre balises environnementales de type Berthold (modèle LB 9140) sont installées en limite de propriété, aux 4 points cardinaux du site.** Elles mesurent en continu (24h/24, 7j/7) la qualité de l'air en périphérie du site, et plus particulièrement les particules alpha/bêta en suspension dans l'air en présence d'activité naturelle (radon) et de bruits de fond gamma fluctuants.

Elles sont équipées d'un système de report d'alarme par sms et sont destinées à assurer la détection précoce d'un éventuel incident de contamination atmosphérique.

**En complément, un APA autonome est installé au pied de chacune de ces balises depuis septembre 2016,** avec mesures mensuelles (à minima) sur filtre de prélèvement. Ils permettent une surveillance en différée. Leur limite de détection est de 7.7µSv/mois. Un contrôle de leur filtre est réalisé lors du déclenchement d'une alarme sur les balises Berthold. (cf. Annexe 1)

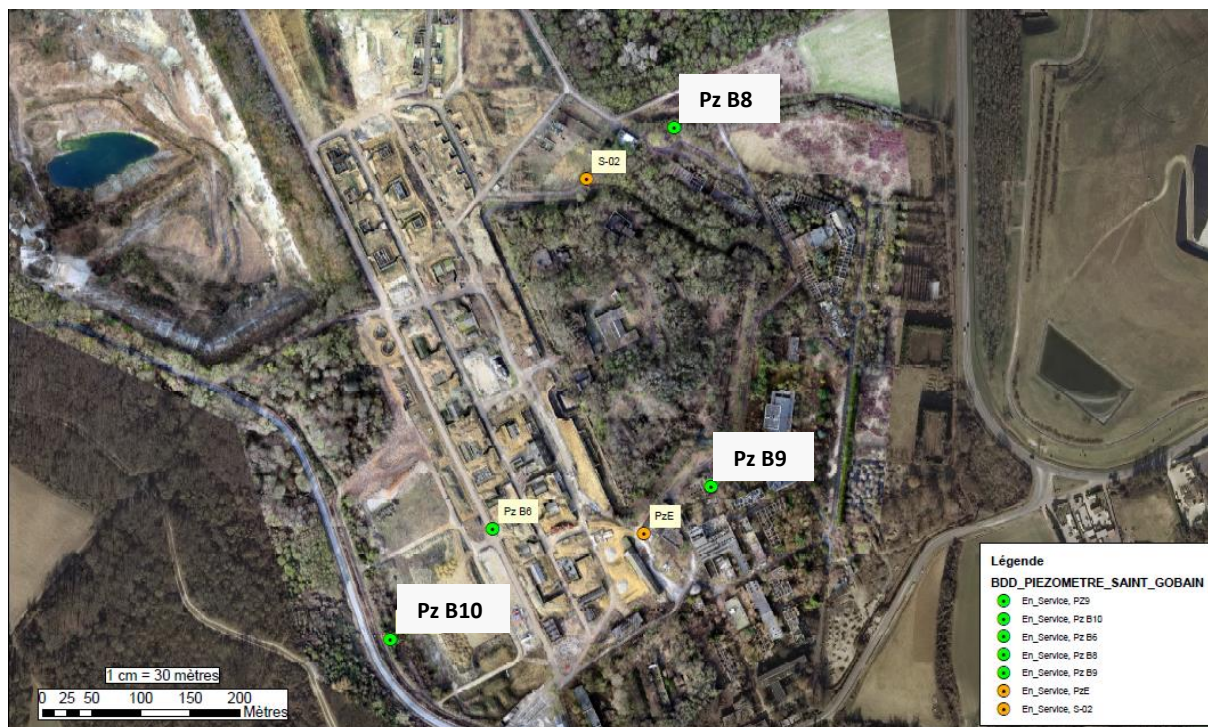
**Ce dispositif a été complété en novembre 2017 par l'installation de 3 piézomètres supplémentaires, un amont (PzB8) et deux avals (PzB9, PzB10),** de 10 mètres de profondeur environ et ancrés dans les argiles vertes imperméables.

La carte ci-dessous présente l'implantation de ces nouveaux piézomètres, dont l'emplacement a été proposé par un expert hydrogéologue agréé.
