# Commission de Suivi de Site

# PROJET DE CARRIERE DE VAUJOURS-GUISY

1. Etat d'avancement des travaux
2. Bilan environnemental

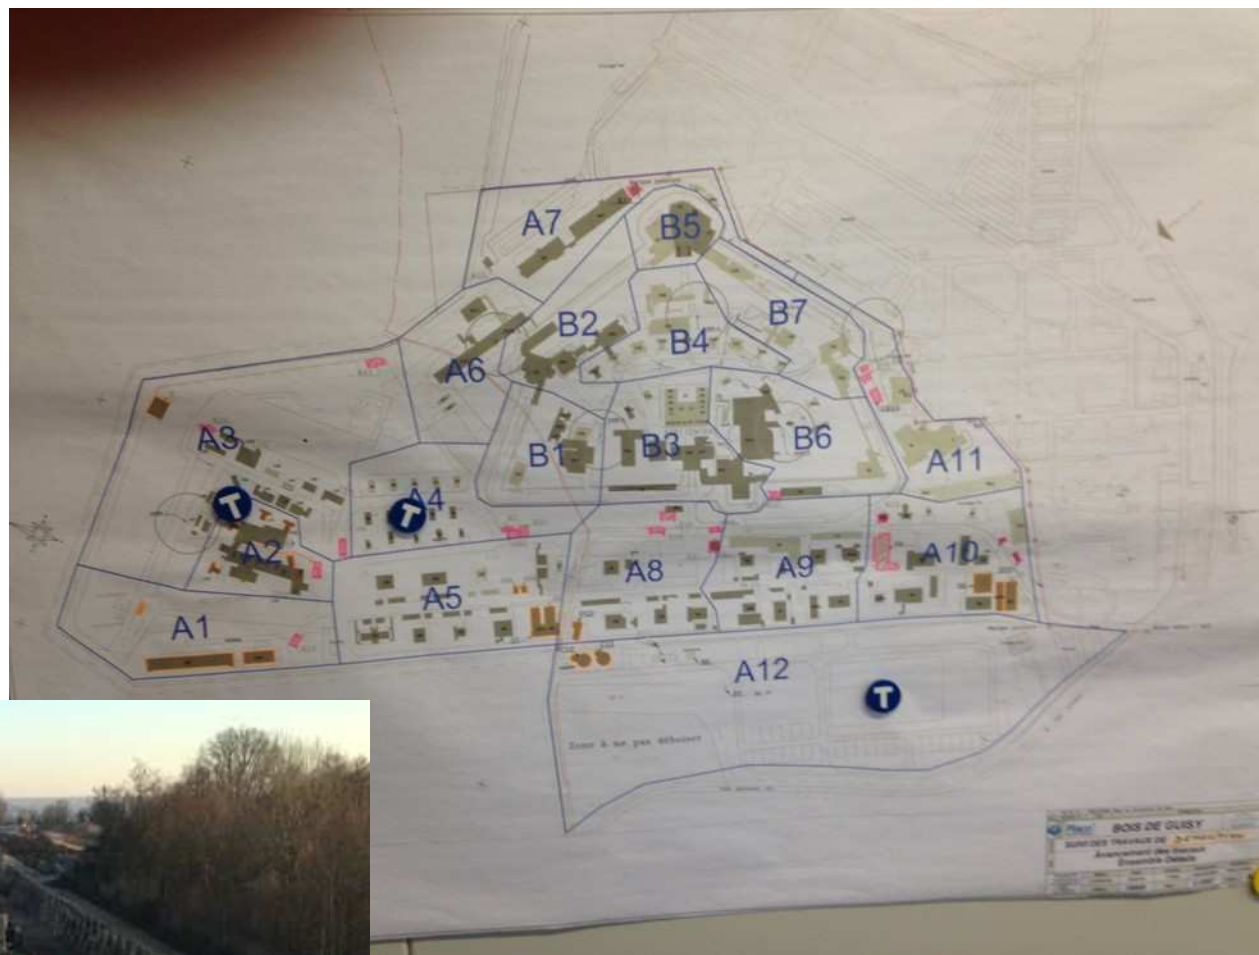
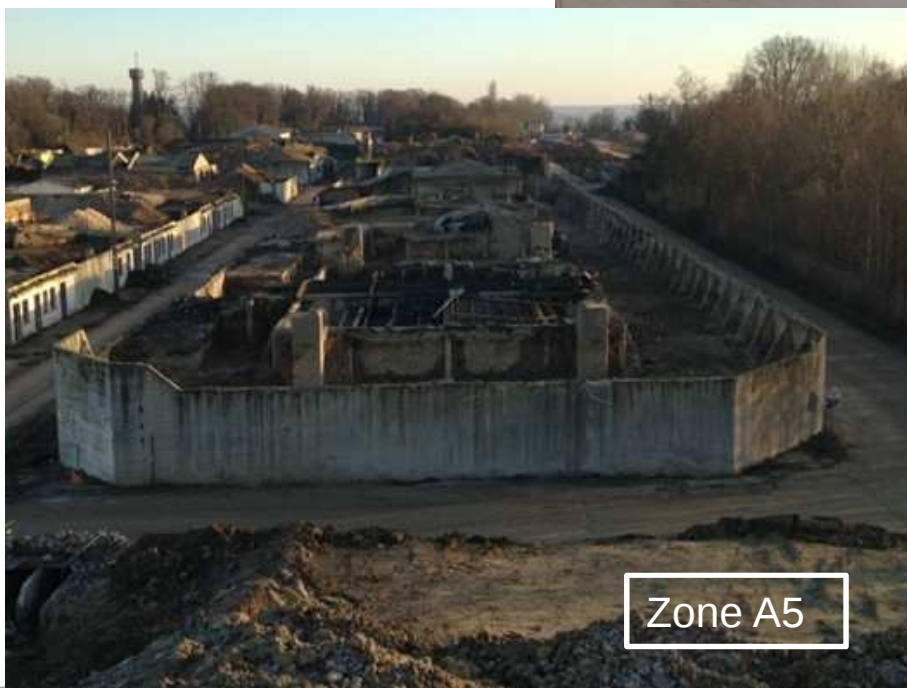
# La démolition

Zone A5
