# Commission de Suivi de Site

# PROJET DE CARRIERE DE VAUJOURS-GUISY

Projet de carrière de Vaujours-Guisy

## **1a.b. Travaux de démolition: planning, phasage**

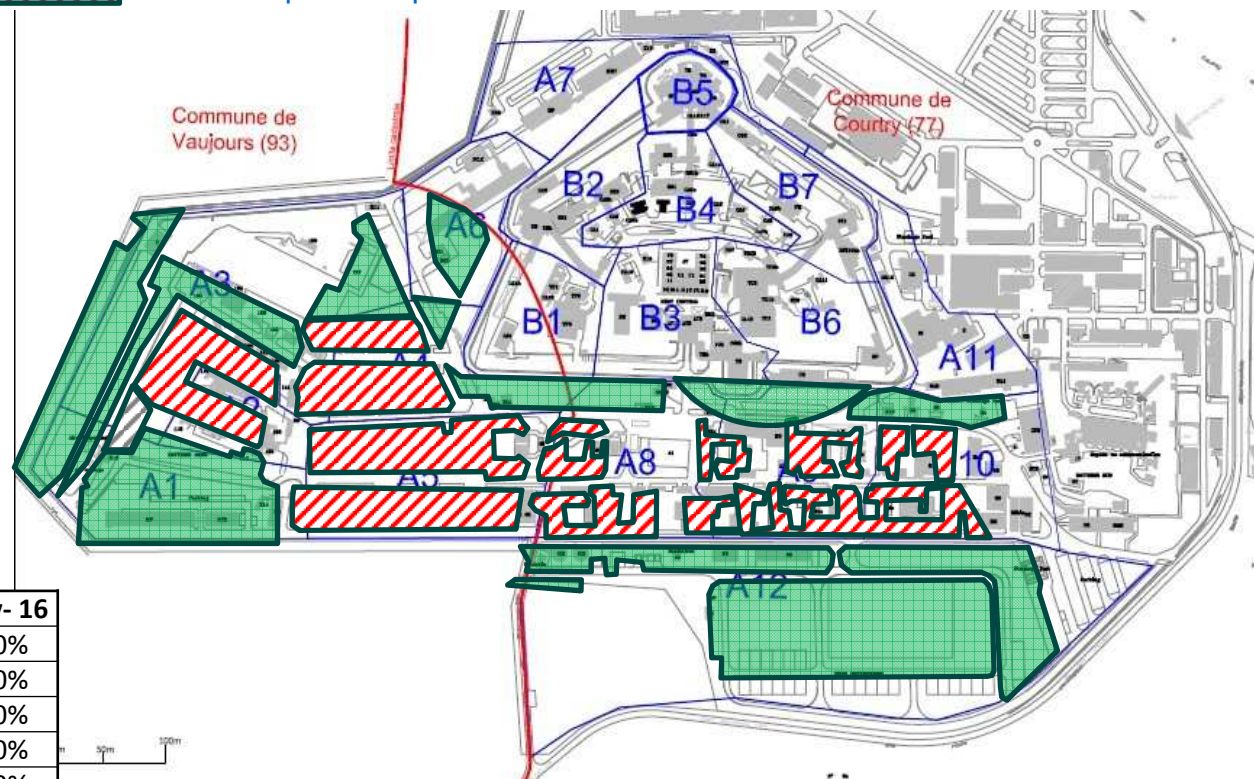
Zone dépolluées terminées
-

Zone dépolluées par couche

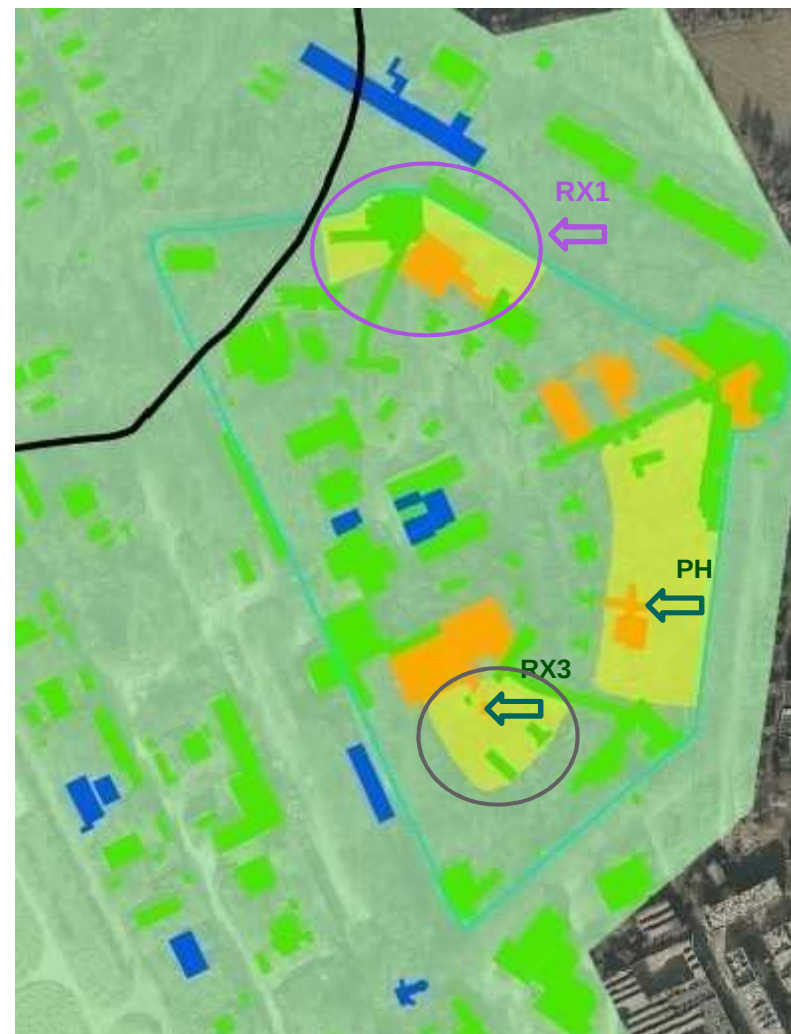
- Contrôles surfaciques des terres autour de RX3
  - 85 % du contrôle surfacique réalisé
  - Résultats négatifs
  - 69 carottages réalisés sur 94 (en cours de contrôles sur chaîne spectro)
- Contrôles surfaciques des terres autour de RX1
  - 85 % du contrôle surfacique réalisé
  - Résultats négatifs
  - 34 carottages réalisés sur 34 (en cours de contrôles sur chaîne spectro)
- Contrôles surfaciques des terres autour de PH
  - A venir (novembre-décembre 2016)

Cat B Cat C Cat D

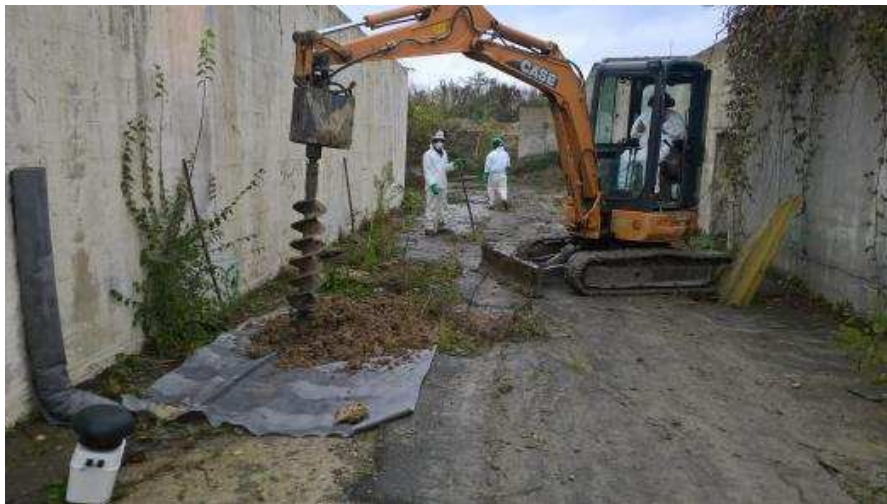
- 24 regards à curer
- 11 réalisés
- Utilisation d'une tarière mécanique, stockage des terres sur une bâche
- Extraction manuelle des 30 derniers cm en laissant une épaisseur de 2/3 cm au fond du regard pour prélèvement de fines
- APA installé à proximité
- Fermeture du regard après curage

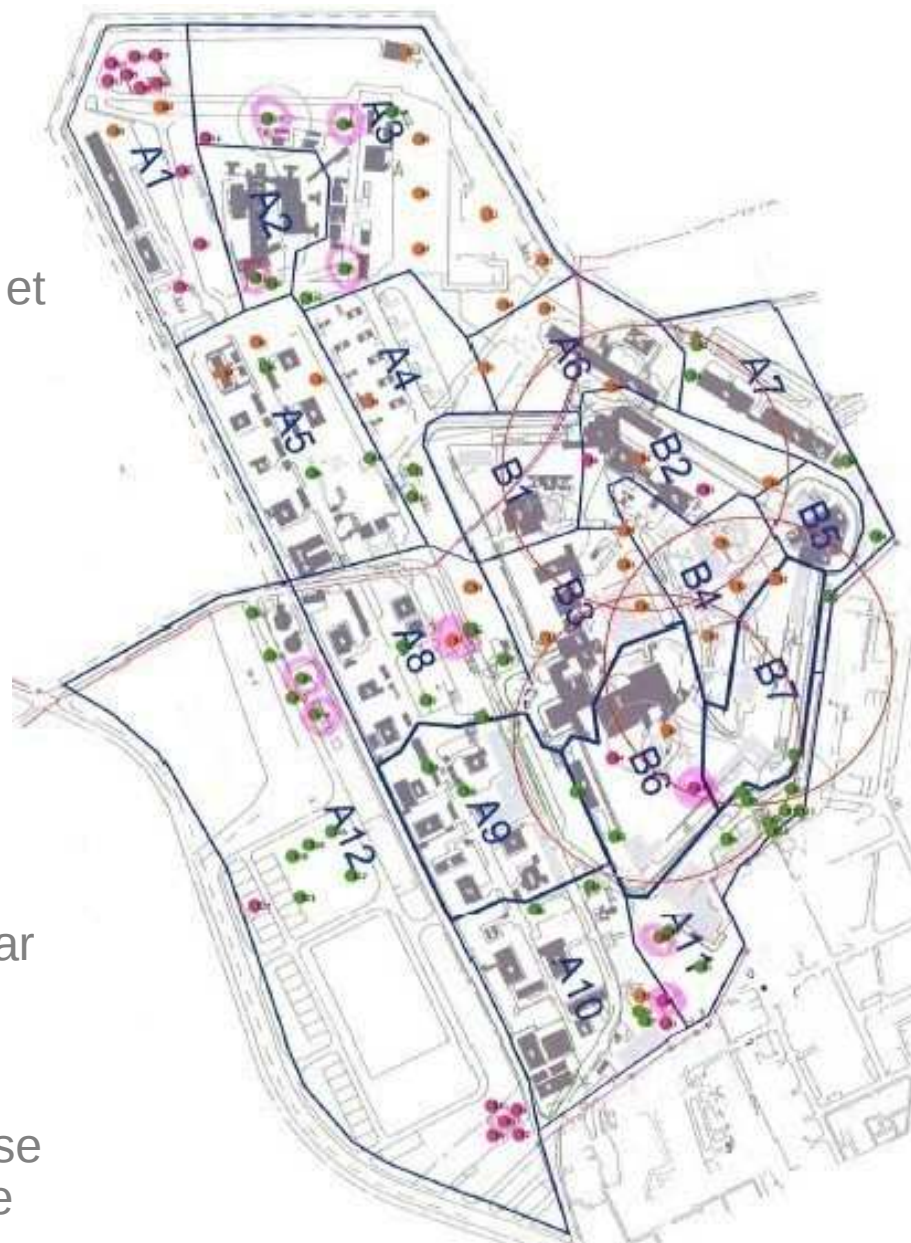
- Prise en compte de l'historique du site et des différentes activités depuis sa construction
- Réalisation de près d'une centaine de sondages en avril / mai 2016 avec contrôle radiologique des carottes
- Répartis sur la totalité du site
- Plus de 170 échantillons prélevés (2 par sondage en moyenne)
- Près de 400 flacons envoyés en analyse et contrôlés par spectrométrie avant de sortir du site

- Approche exhaustive dans le dimensionnement de la campagne de reconnaissance :
  - Analyse des éléments traces métalliques (11) sur l'ensemble du site sur la majorité des sondages.
  - Contrôle systématique de la présence de PCB au droit des anciens transformateurs
  - Composés organiques : HCT, CAV, HAP, COHV, phénols, phtalates, solvants polaires, ...
  - Analyse des composés explosifs : recherche des perchlorates et de la nitrocellulose en plus des 20 composés explosifs les plus courants
  - Analyse des nitrates, de l'ammonium et des sulfates pour obtenir un indice supplémentaire sur la présence de composés explosifs fabriqués principalement à base de composés nitrés ou de salpêtre
- Prise en compte des aspects radiologiques, pyrotechniques, chimiques et amiante pour réaliser les sondages
- Profondeur moyenne de 3,6 m (entre 1,0 et 8,4 m)
