Du fort de  
**Vaujours ...**

... **AU BOIS DE GUISY**

Commission de Suivi  
de Site

Vaujours 10/3/2017

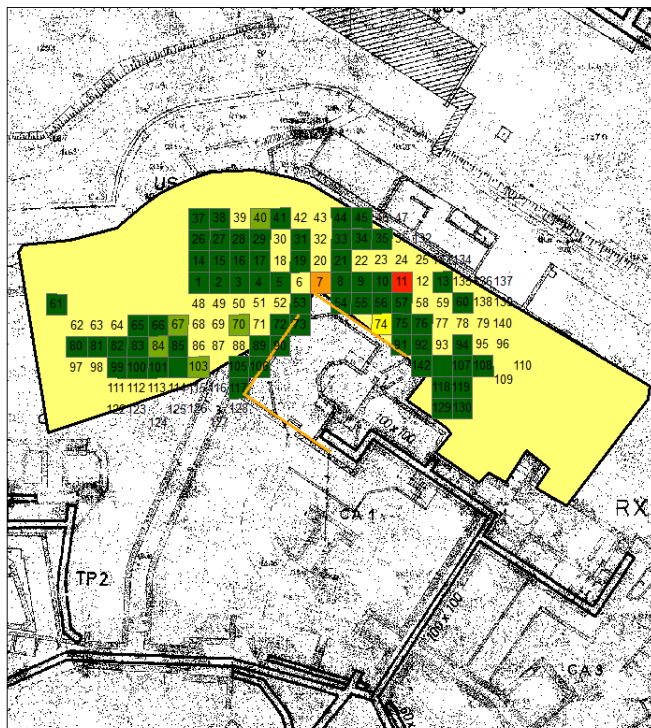
Maillage RX1

de catégorie D

## ➤ Diagnostic des terres autour de RX3

## ➤ Diagnostic des terres autour de RX1

- 34 carottages réalisés + 39 prélèvements de terres végétales

- 3 points singuliers identifiés (sur 73)

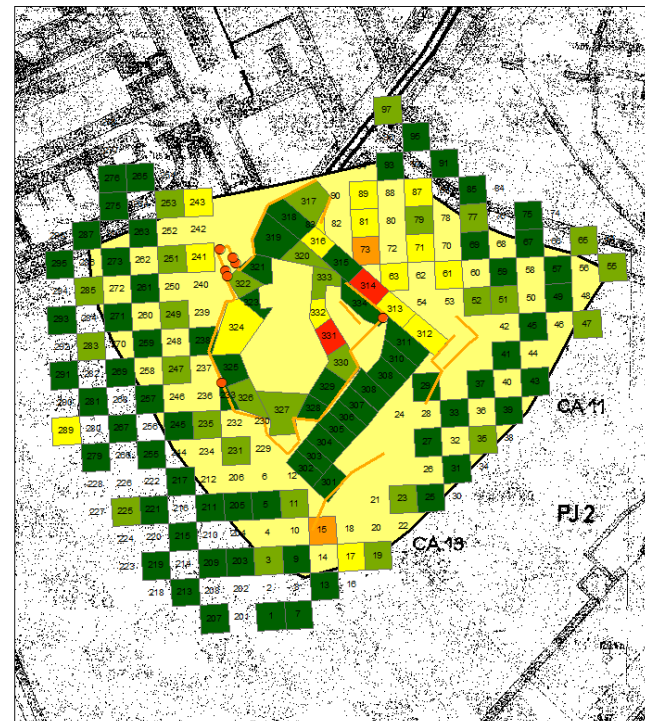
Maillage RX3 terres de catégorie D

- 94 carottages réalisés + 34 prélèvements de terres végétales

- 19 points singuliers identifiés (sur 128)

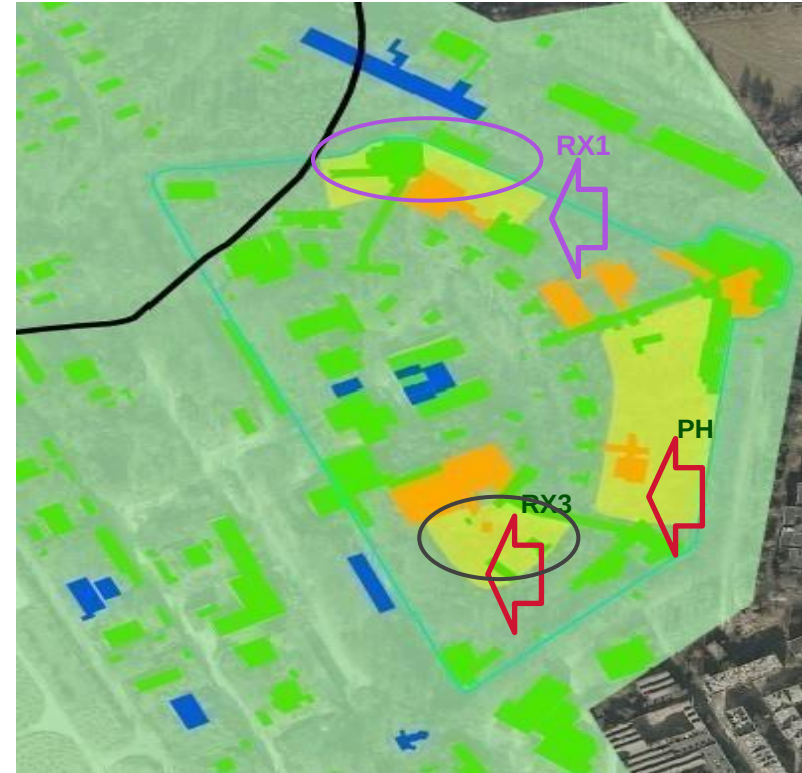
## ➤ La méthodologie est bien adaptée (catégorisation, procédure d'intervention,...)

## ➤ Cohérent avec l'étude historique

- À l'intérieur du fort central
- Dans les catégories D

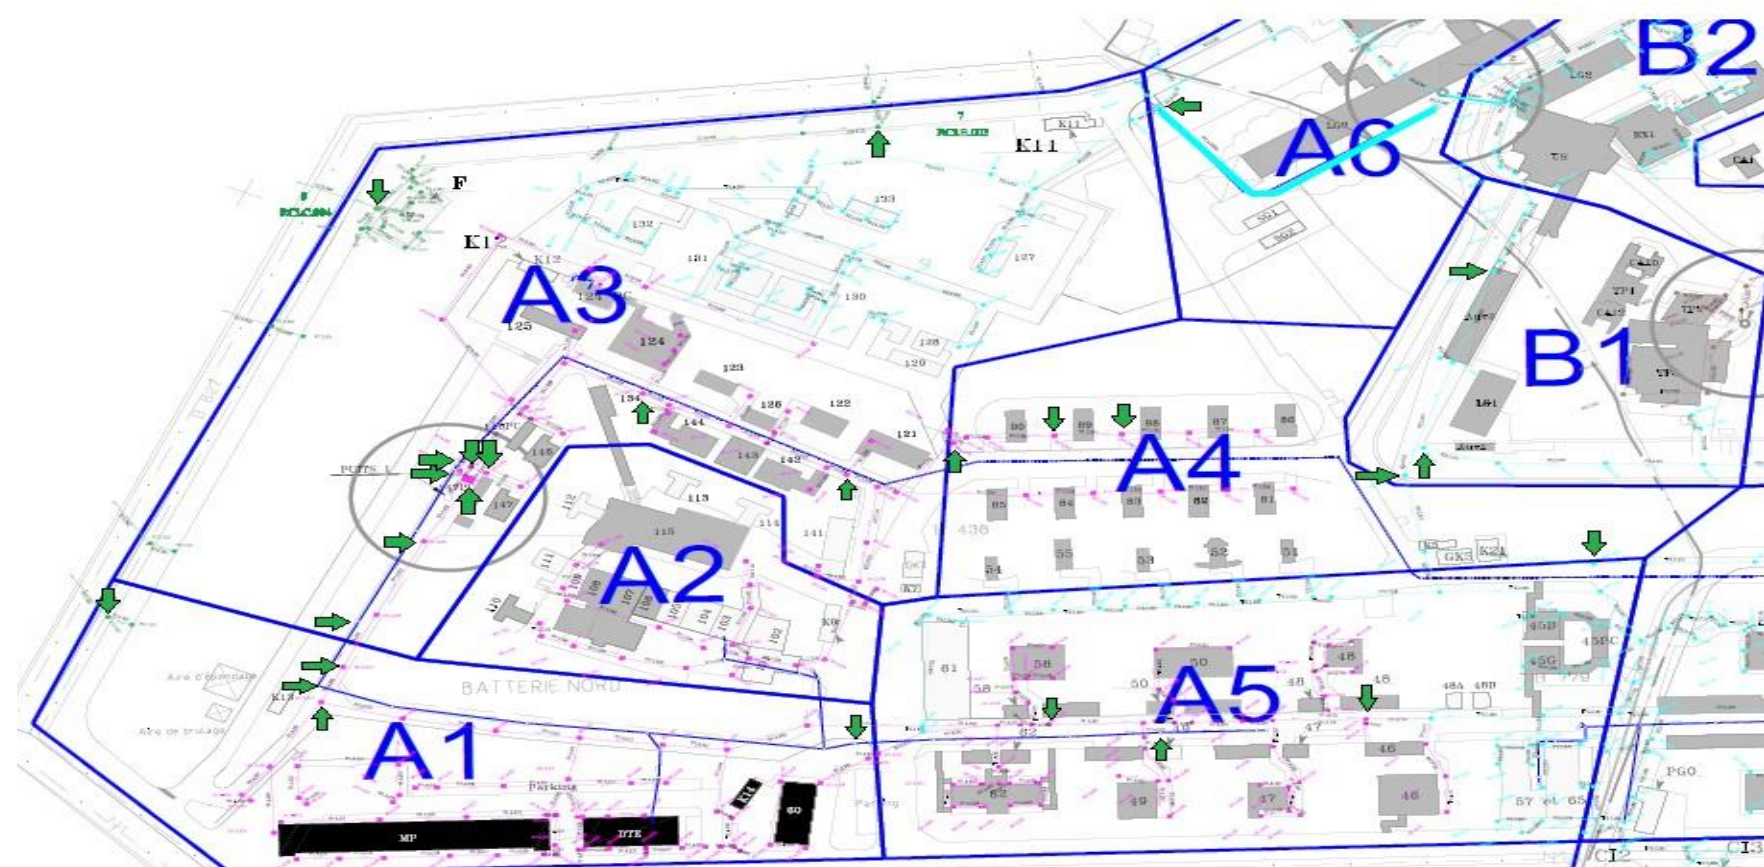
# CONTRÔLE RADIOLOGIQUE DES CANALISATIONS: 26 REGARDS DIAGNOSTIQUÉS

➤ Pas d'activité au-delà du bruit de fond

*Plus 2 regards avec frottis (absence matière) : valeurs inférieures au bruit de fond*

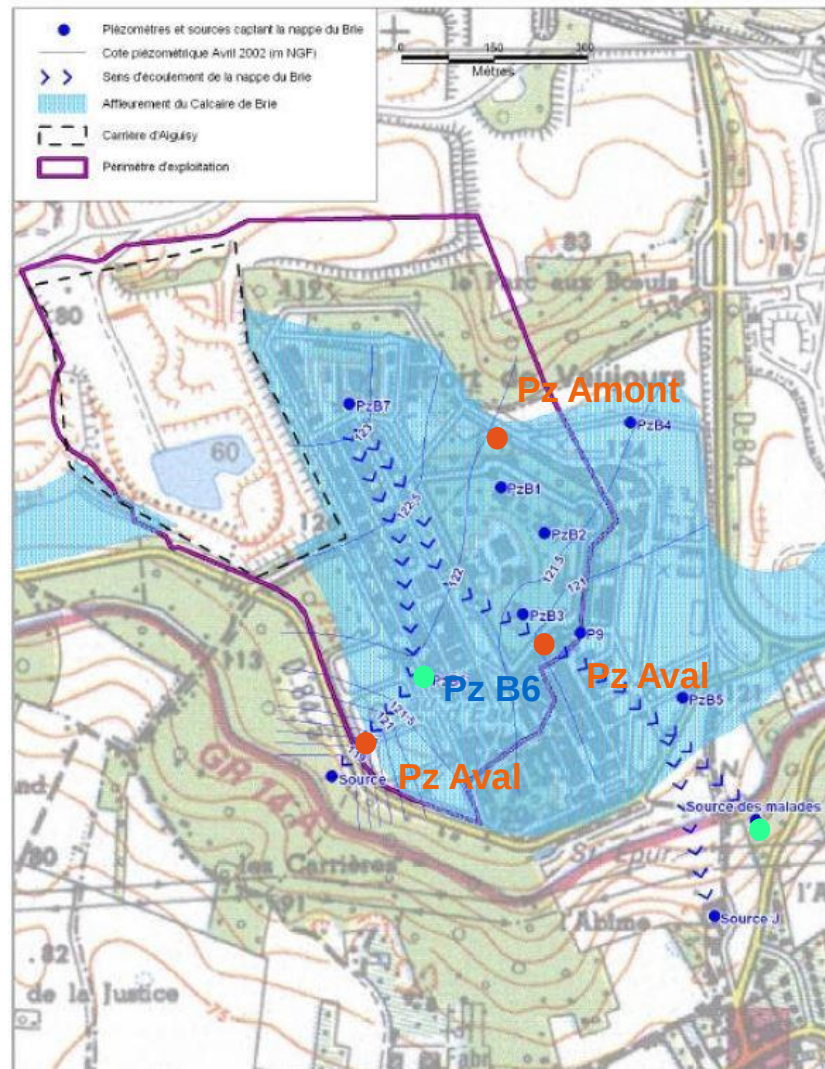
## Proposition de localisation de trois piézomètres supplémentaires dans la nappe de Brie

- PZ déjà existants : PZB6 & source des malades
- PZ supplémentaires

Environ 10 mètres de profondeur, ancrés dans les argiles vertes imperméables

Piezomètres avals implantés sur les axes d'écoulement préférentiel de la nappe de Brie (étude Hydratec 2013)

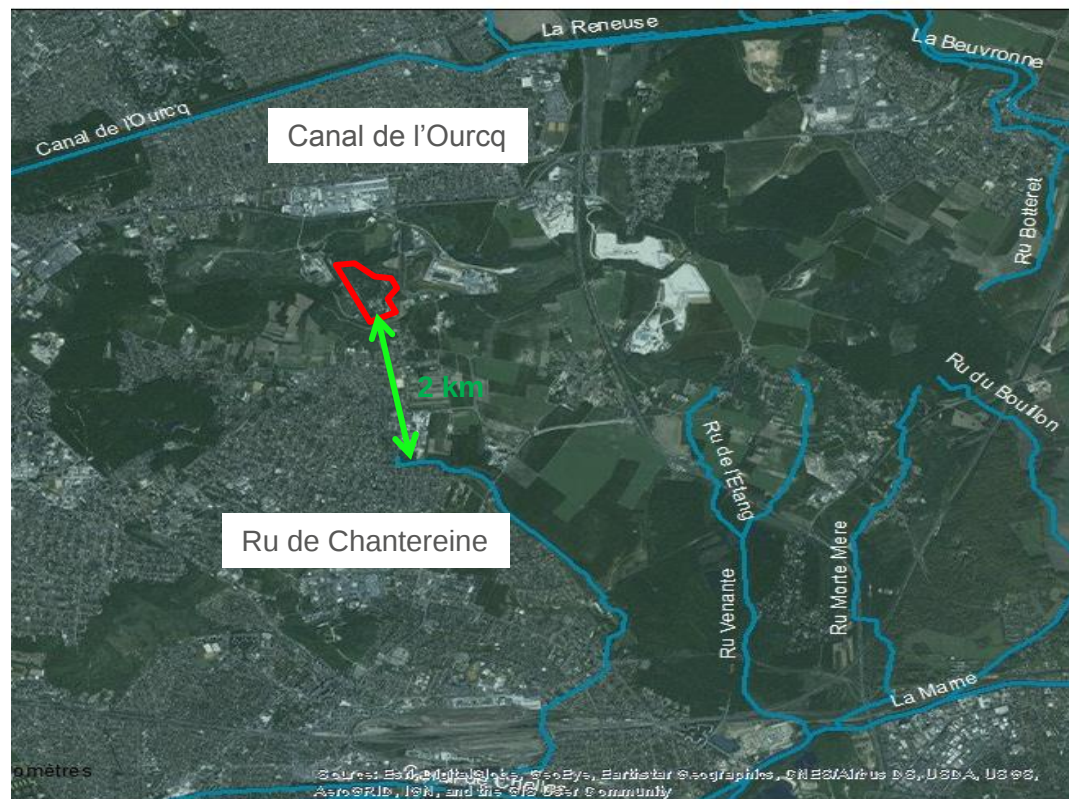
Écoulements les plus proches du Fort (source Géoportail)

Lors de la précédente CSS, la DDT a indiqué que les eaux du fort de Vaujours s'infiltrent plutôt que ne ruissellent.

Pas d'écoulement individualisé à proximité du Fort.

Pas de rejets dans les 2 réseaux les plus proches du Fort de Vaujours :

- Canal de l'Ourcq à 2,1 km au Nord
- Ru de Chantereine à 2,3 km au Sud
