# Commission de Suivi de Site

Du Fort de Vaujours  
au projet de carrière  
Vaujours-Guisy

Torcy – 05 juillet 2017

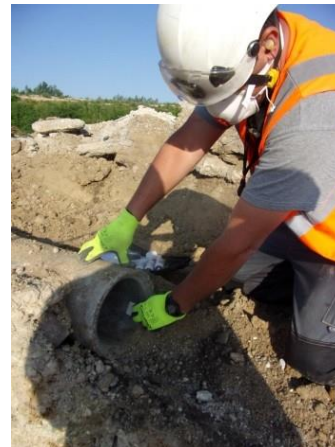
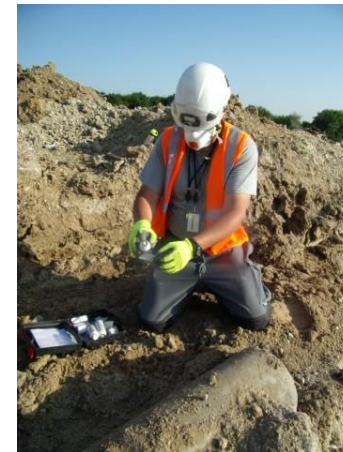
➤ **Test XPRAY** pour garantir l'absence de particules explosives dans les canalisations

- Selon le protocole transmis à la Direccte
- Réalisé par les experts de Eodex
- Lorsque le test est négatif; validation de la dépose de la canalisation

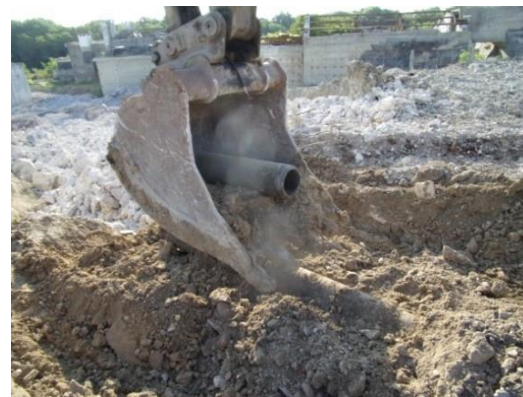
➤ **Dépose d'une canalisation**

- Absence de contamination d'après le rapport intermédiaire du CENBG
- **12/06** : Début des travaux de **retrait des canalisations et infrastructures**

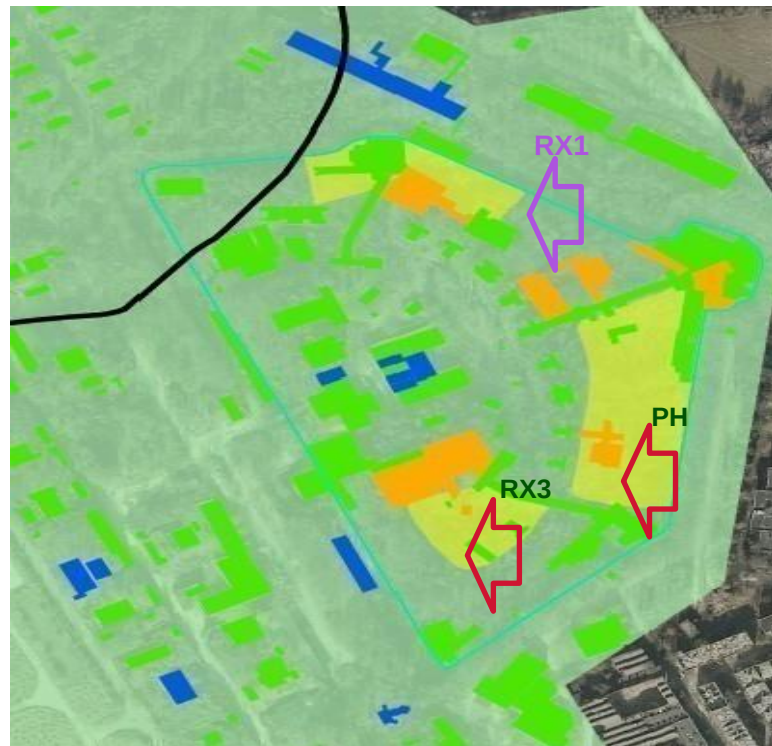
## ➤ Diagnostic des terres autour de PH

- 59 carottages réalisés + 123 prélèvements de terres végétales
- 1 point singulier identifié (sur 182)
