# DU FORT DE VAUJOURS AU BOIS DE GUISY

Commission de Suivi de Site

Le Raincy - 03 février 2022

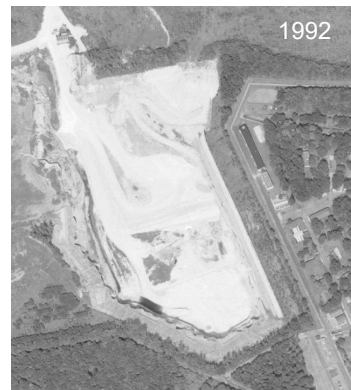
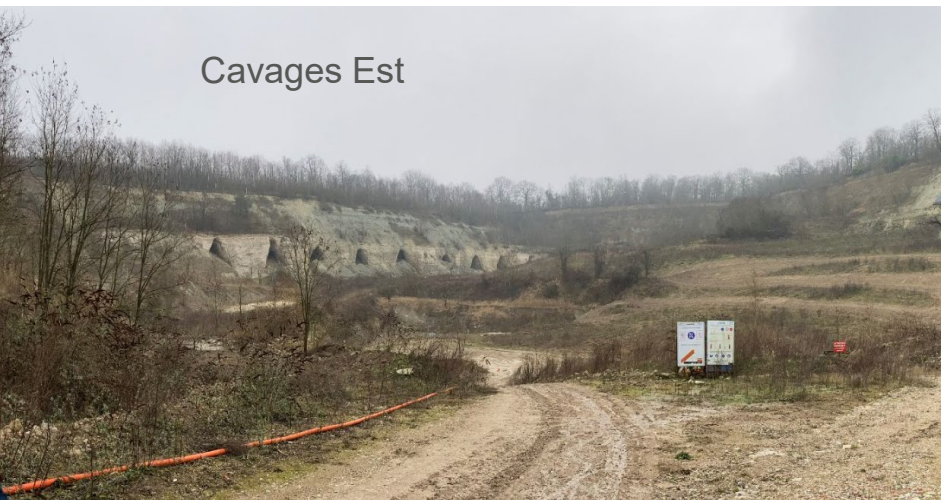
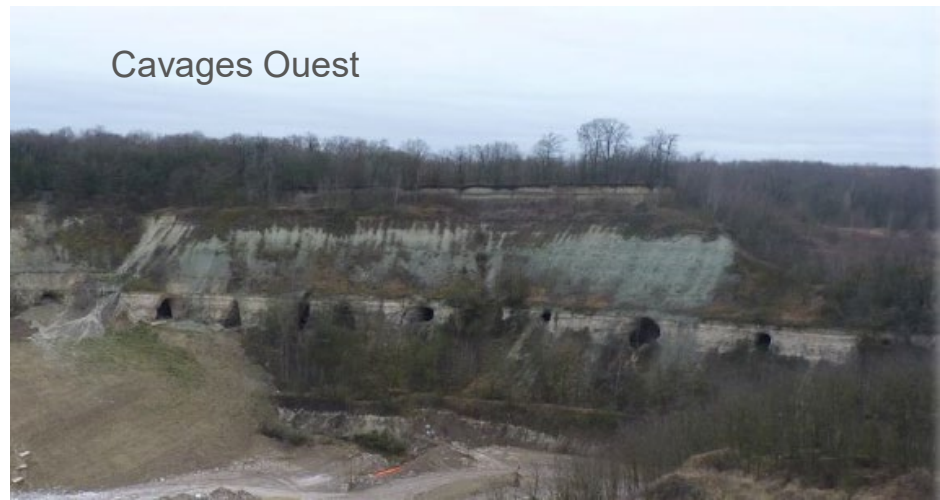
## Les cavages de la fosse d'Aiguisy sont :

- des cavités résiduelles anthropiques récentes ( $\Rightarrow$  bordure de la fosse d'exploitation à ciel ouvert dans les années  $\sim$  1982 à 1992)
- en grande partie remblayés à l'Est (coté FDV) et en l'état au Nord et à l'Ouest (emprises Placoplatre). Expertise BG sur la tenue géotechnique de ces cavages: secteurs à sécuriser au nord et à l'ouest.
- cavages Est  $\sim$  5 000 m<sup>2</sup>, Ouest  $\sim$  10 700 m<sup>2</sup> et Nord  $\sim$  8 500 m<sup>2</sup>

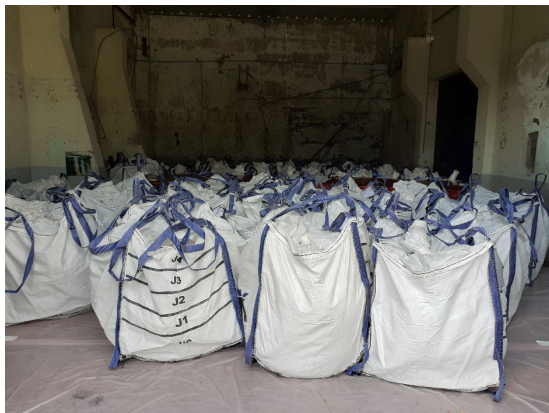
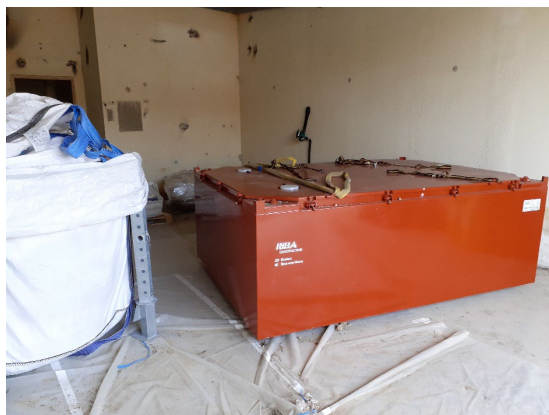
## Reconditionnement des bigbags de terre

05-22 octobre 2021

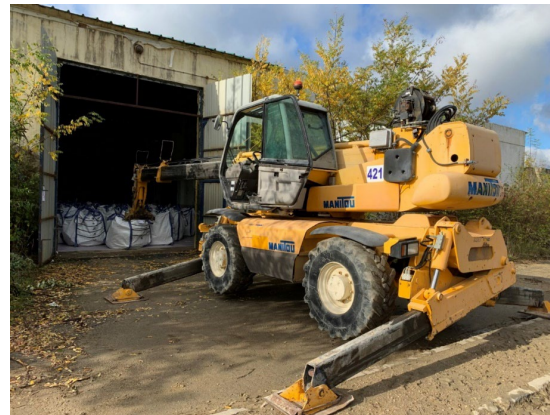
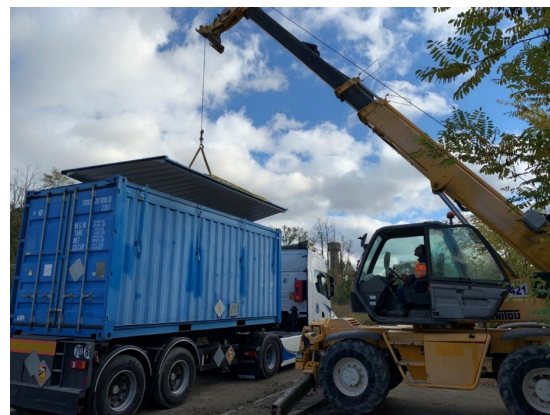
## Evacuation des BB à l'ANDRA

16 le 02 nov. et 21 le 08 déc. 2021
