# Commission de Suivi de Site

Du Fort de Vaujours  
au projet de carrière  
Vaujours-Guisy

Torcy – 29.11.2017

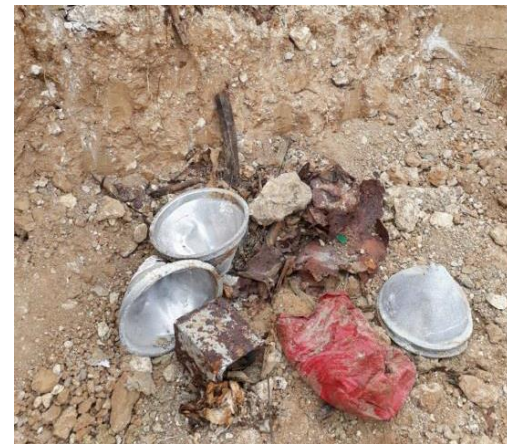
- objets découverts par un pelleur / 1 pyrotechnicien dans la zone de travail
- marquage à l'**uranium manufacturé à ratio isotopique naturel**
- maximum 2 à 3 fois le BdF en gamma → **exposition externe négligeable**
- analyses complémentaires par Subatech → estimation de l'activité massique : 40 Bq/g en U total.
- **évaluation dosimétrique à posteriori** par la PCR → sur le 1<sup>er</sup> point le pyrotechnicien pourrait avoir reçu une dose efficace interne de 0,5μSv en 1h (< dose publique de 1mSv/an).
- APA situé au plus proche du chantier → montre une absence d'exposition interne.
- point 1 curé → retour au niveau environnemental
- autres points en cours de curage
- les objets et terres seront envoyés à l'ANDRA
